HIERARQUIZAÇÃO DAS MORADIAS COM RISCO GEOMORFOLÓGICO ASSOCIADO AO ARROIO CADENA – SANTA MARIA, RS: ESTUDO DE CASO NAS VILAS OLIVEIRA, LÍDIA E URLÂNDIA¹

Hierarchization of the dwellings with geomorphological risks associated to the Arroio Cadena – Santa Maria, RS: Oliveira, Lídia and Urlândia villages

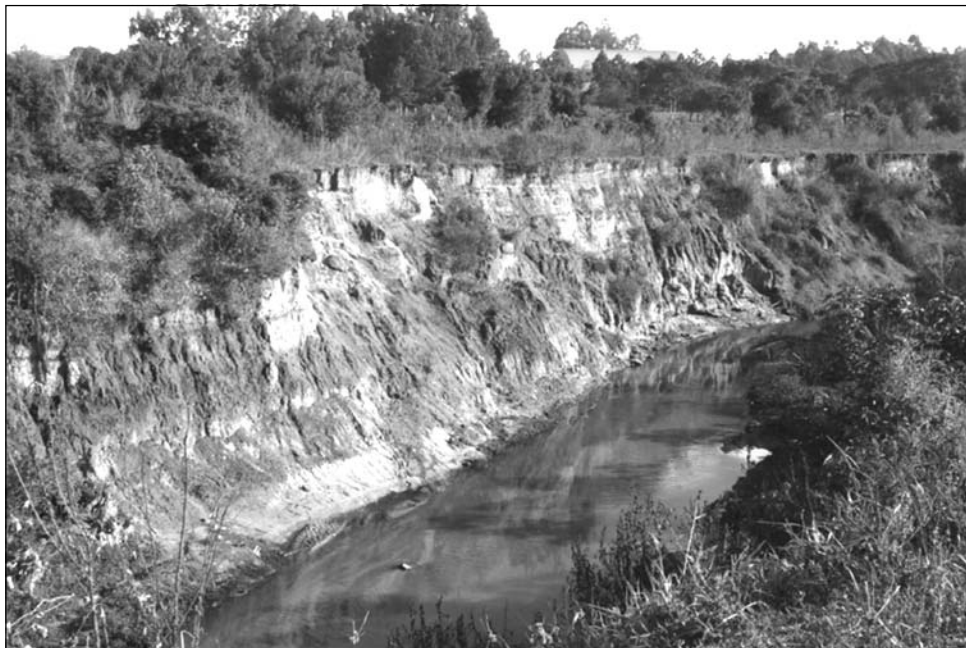
O processo de urbanização e incremento do escoamento superficial, associado com as modificações ocorridas na morfologia da drenagem da bacia hidrográfica do Arroio Cadena intensificaram o processo de erosão das margens (Figura 2).

Figura 2 - Margem de erosão do Arroio Cadena

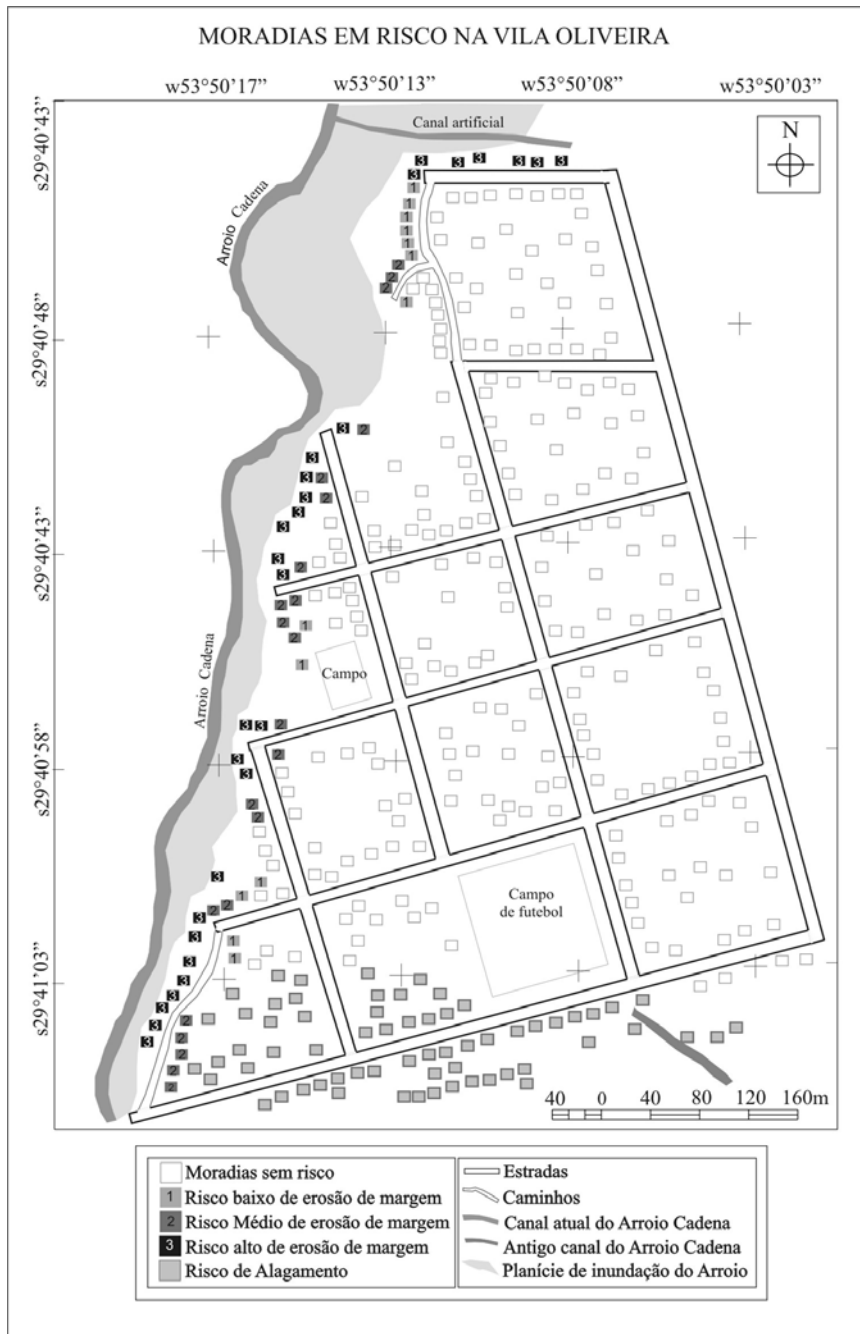
Na Vila Oliveira os riscos geomorfológicos estão associados, predominantemente, com a dinâmica fluvial e a baixa capacidade de escoamento dos terrenos, que ocasionam erosão de margem e alagamentos. No total ocorrem 127 moradias em risco (Figura 3).

Figura 3 - Moradias com risco de erosão de margem na Vila Oliveira

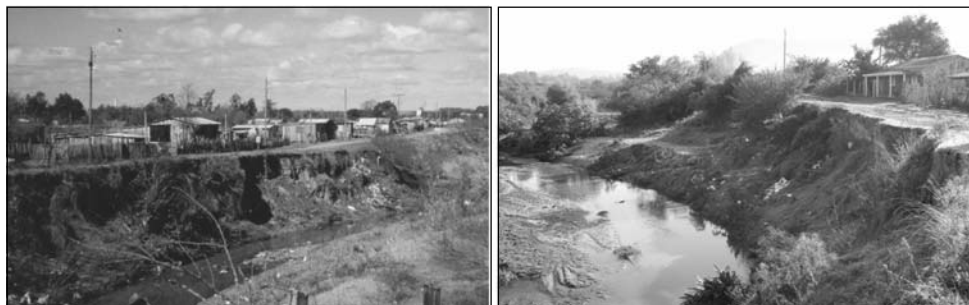
A maior parte das 28 moradias que apresentam alto risco de erosão marginal, estão localizadas muito próximas do leito do Arroio Cadena, junto às paredes íngremes que o delimitam na porção oeste da vila (Figura 4). Também ocorrem algumas moradias em alto risco na porção norte da vila onde existe um canal artificial que, devido a erosão de margem, está avançando em direção as residências.

Figura 4 - Moradias com risco de erosão de margem – Vila Oliveira

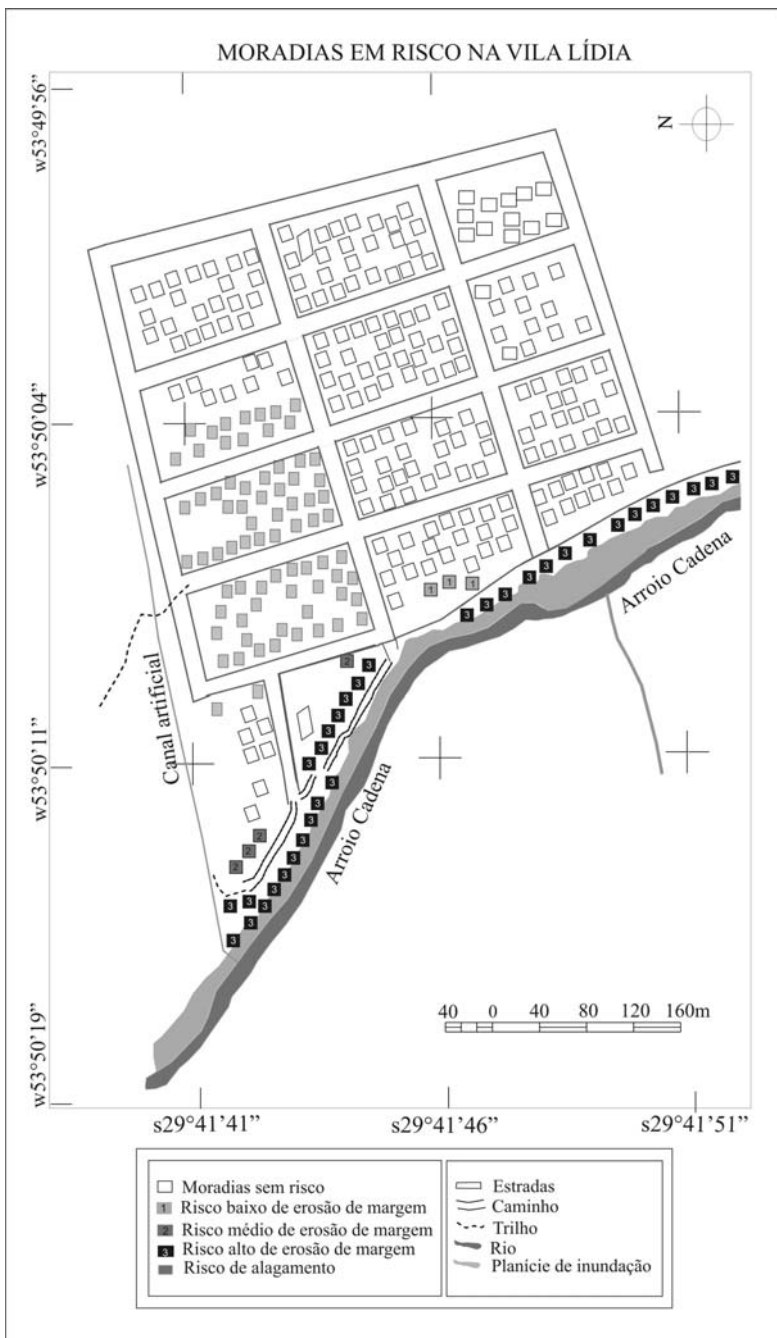
Na Vila Lídia, os riscos estão associados com alagamentos e erosão de margem. No total existem 109 moradias em risco geomorfológico. Também existem 41 moradias localizadas em Área de Preservação Permanente (Figura 5).

Figura 5 - Moradias em risco na Vila Lídia

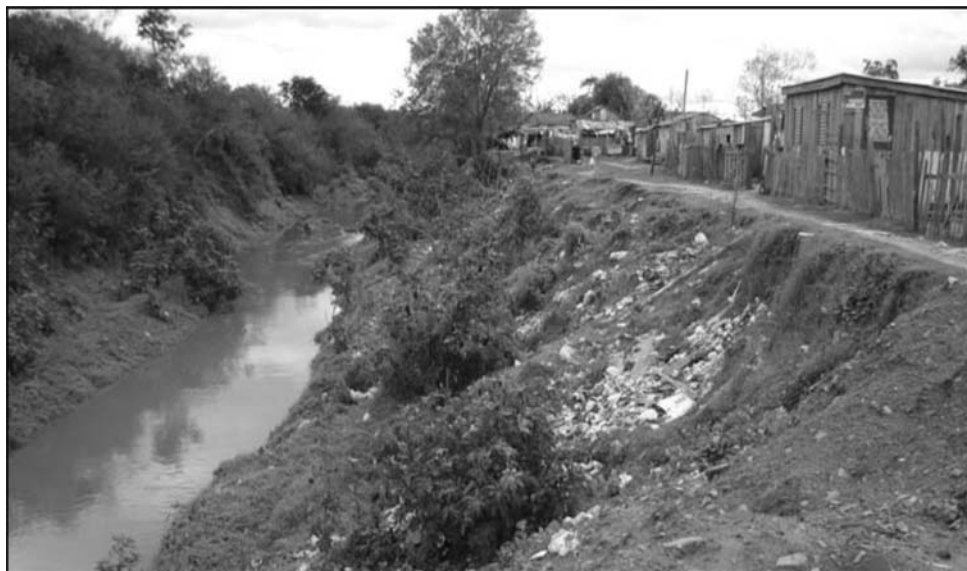
Na Vila Lídia foram identificadas 37 moradias com alto risco de erosão de margem, localizadas muito próximas do leito do Arroio Cadena, junto às margens íngremes que o delimitam na porção oeste. Muitas destas moradias se encontram a menos de 2 metros do arroio (Figura 6).

Figura 6 - Moradia que está em risco médio e alto de erosão de margem – Vila Lídia

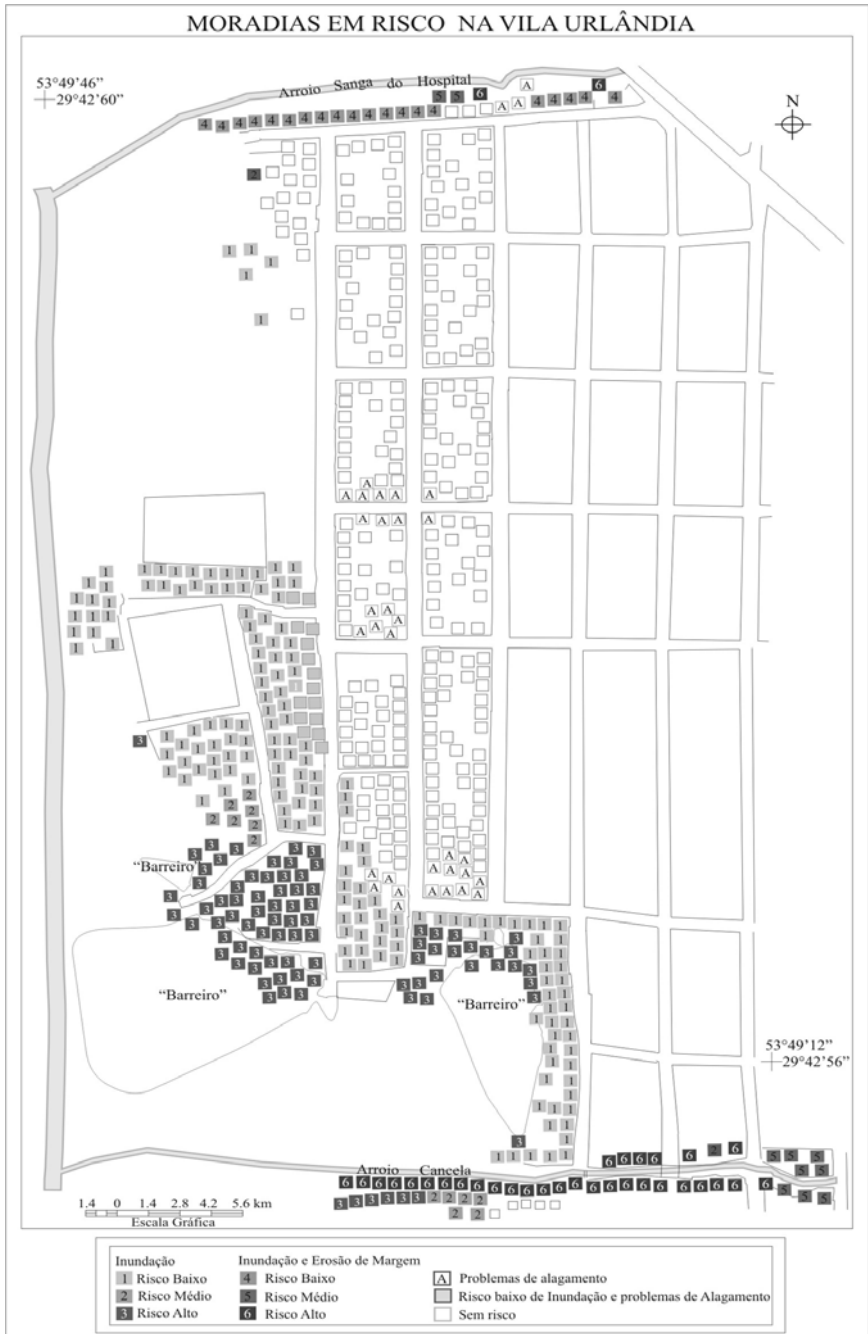
Existem 260 moradias sujeitas ao processo de inundação e outras 64 estão sujeitas tanto ao processo de inundação quanto de erosão de margem. Além destas, ocorrem 52 moradias com problemas recentes de alagamento, das quais 17 também apresentam risco baixo de inundação (Figura 7).

Figura 7 – Moradias em risco na Vila Urlândia

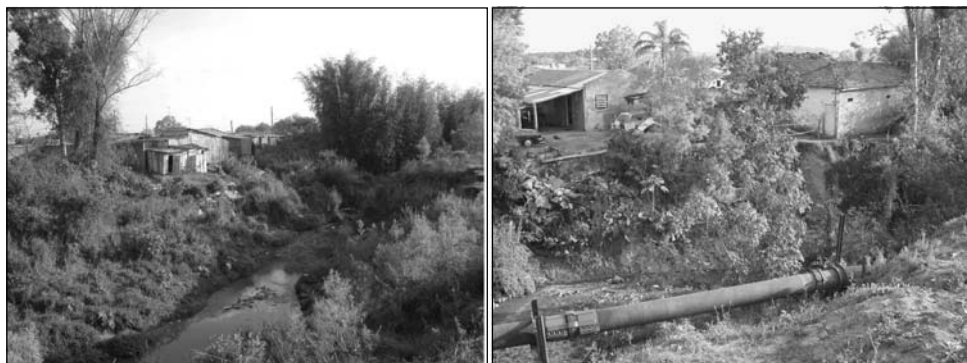
Os riscos de erosão de margem ocorrem em duas porções da vila: na porção sul, junto às moradias situadas nas margens do Arroio Cancela, e na porção norte, junto às moradias situadas nas margens do Arroio Sanga do Hospital (Figura 8).

Figura 8 - Moradias em risco situadas nas margens do arroio Sanga do Hospital – Vila Urlândia

Essas áreas são consideradas susceptíveis pela ocorrência de trincas e de degraus de abatimentos nos terrenos das moradias situadas próximas dos arroios e de cicatrizes de escorregamento das margens dos canais.

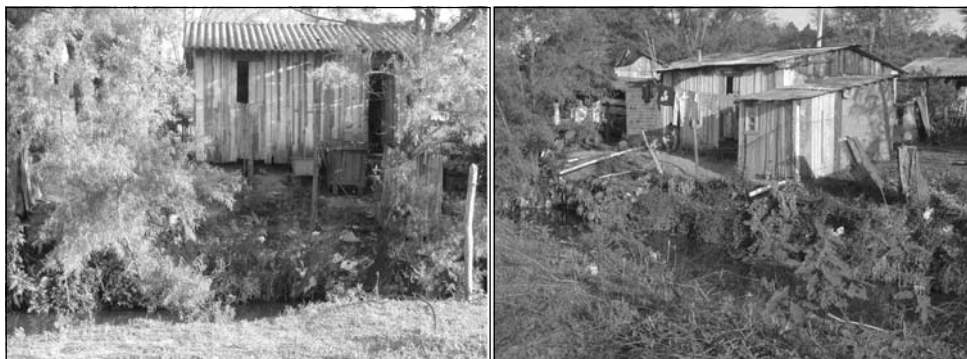
Os problemas mais sérios de erosão de margem e inundação ocorrem junto ao Arroio Cancela, na porção sul da vila. Nesta área estão localizadas 39 moradias que se situam muito próximas do arroio, a uma distância inferior a 3 metros e possuem um padrão de ocupação muito baixo (Figura 9).

Figuras 9 - Moradias situadas nas margens do arroio Cancela sujeitas a processos de inundação e de erosão de margem – Vila Urlândia

As intervenções para proteção das margens do canal dos processos erosivos são realizadas, em sua maioria, com muros de pneus, depósitos de entulho e lixo e com aterros utilizando material de “bota-fora”. A baixa capacidade que a população desta porção da vila possui de intervir junto ao arroio, no sentido de proteger os terrenos da erosão, aumenta o risco a que as moradias estão expostas.
