ANÁLISE DA INSTABILIDADE DE UMA ENCOSTA LOCALIZADA NA ÁREA URBANA EM SANTA CRUZ DO SUL, RS

RESUMO – Este trabalho apresenta um estudo sobre uma encosta urbana instável situada na cidade de Santa Cruz do Sul, Rio Grande do Sul. A encosta está localizada na parte nordeste da cidade, onde várias moradias têm sido afetadas por movimentos de solo. A área total afetada é de aproximadamente oito hectares. A base da encosta é constituída por siltitos vermelhos da Formação Santa Maria recobertos por um colúvio de espessura variável. Instrumentos de monitoramento de campo foram instalados e apresentaram uma boa relação entre deslocamentos da encosta e picos do nível piezométrico. Análises de estabilidade foram realizadas, usando-se parâmetros de resistência ao cisalhamento de ensaios de cisalhamento direto e triaxiais. Fatores de segurança obtidos, na análise, foram próximos da unidade, apresentando alguma variabilidade. Uma análise das patologias nas construções causadas pelo movimento da encosta também foi procedida, empregando-se dados obtidos de uma inspeção visual e entrevistas, as quais indicaram uma extensa área lateral na encosta e que se encontra sujeita a movimentos.

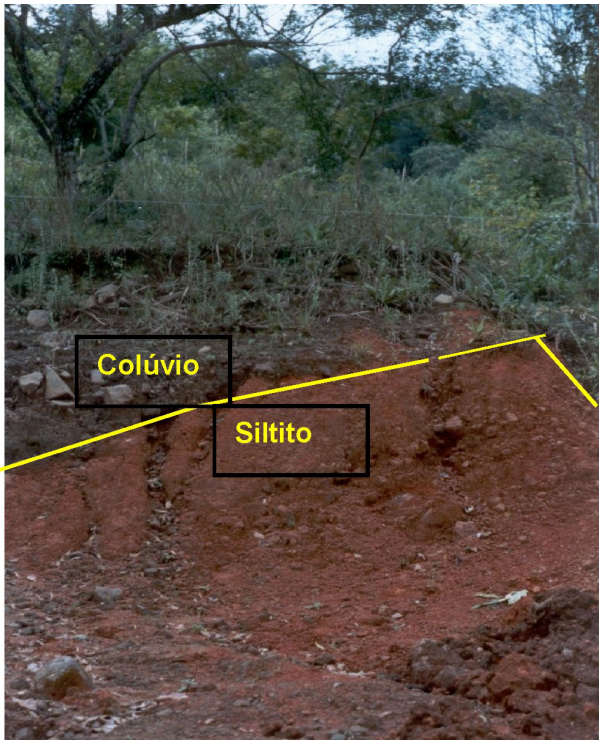
FIGURA 3. Contato entre solo coluvionar e o siltito da formação Santa Maria na área de estudo.

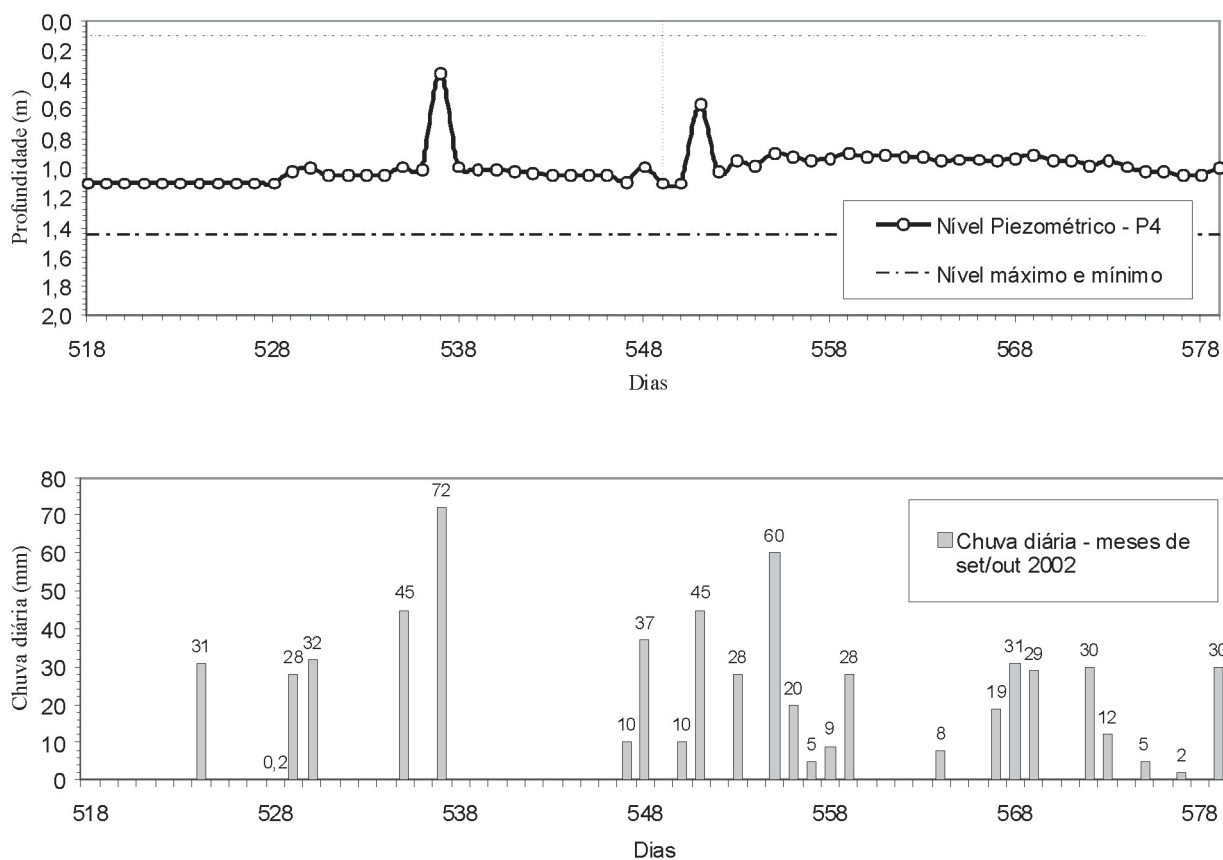
FIGURA 7. Medidas de precipitação e poro-pressão no piezômetro automático (P4) entre os meses de setembro e outubro de 2002.

Comparando-se a precipitação acumulada com o nível piezométrico do piezômetro automático P4, observa-se que as chuvas acumuladas não possuem boa correlação. A chuva diária ocorrida no mês de setembro de 2002 apresenta uma boa correlação com a variação do nível piezométrico, conforme representado na Figura 7. Naquele mês, verificou-se que, no dia 6 (524) choveu 30 mm e não houve modificação no nível piezométrico. Nos dias 11 (530) e 12 (531) choveu 27 e 32 mm respectivamente, já provocando leve alteração no nível piezométrico. No dia 17 (536), choveu 45 mm, alterando levemente o nível. A chuva do dia 19 (538), 72 mm, provocou um pico no nível piezométrico de cerca de 65 cm.

Analisando-se o mês de outubro (Figura 6), verifica-se que a chuva diária ocorrida no dia 3 (551) foi de 45 mm, provocando um pico no nível piezométrico de cerca de 45 cm. Entretanto, no dia 7 (551) de outubro, a precipitação foi de 60 mm, o que não determinou singela alteração no nível piezométrico. No restante

do mês de outubro, ocorreram chuvas diárias máximas de 30 mm, o que não alterou o nível piezométrico. Este comportamento sugere que a chuva deve ultrapassar certo patamar para instaurar mudanças do nível piezométrico, elevando-o próximo à superfície quando a precipitação for alta. Anote-se que este comportamento é verificado também para os outros meses de monitoramento de chuva.

Observando-se a Figura 7, a qual apresenta o nível piezométrico com leitura automática, percebe-se que os dois picos ocorridos próximos ao dia 550 correspondem ao período de aceleração dos deslocamentos horizontais, registrados nos tubos dos inclinômetros e nas trincas instrumentadas. O pico do nível piezométrico correspondente ao dia 625 teve repercussão no tubo de inclinômetro I-2 e na trinca T3, não provocando deslocamento horizontal significativo no tubo de inclinômetro I-1 e nas trincas T1 e T2, conforme visualizado na Figura 12. Isto se deve ao movimento da encosta não ser homogêneo, em forma de um bloco, mas retrogressivo, efetuando-se deslocamentos diferentes ao longo da encosta. Como a instrumentação é pontual, os picos piezométricos podem provocar deslocamentos em uma

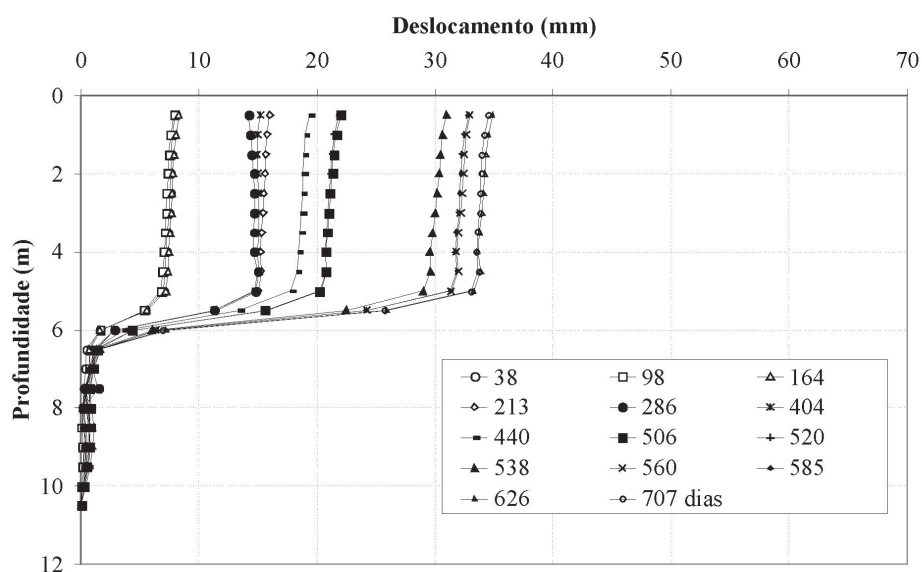
Os inclinômetros permitem a determinação da distribuição do movimento lateral da encosta em função da profundidade e do tempo. Eles são constituídos por tubos flexíveis instalados permanentemente em furos de sondagem que, através de um torpedo que contém um transdutor sensível a inclinação em relação à inclinação em relação à vertical. Os dados obtidos de 2 tubos instalados na encosta encontram-se representados nas Figuras 8 e 9. Na Figura 8 (inclinômetro I-1), verifica-se que a superfície de ruptura ocorre em torno dos 6m de profundidade, exatamente no contato do solo coluvionar com o siltito vermelho. Esta ruptura provoca deslocamentos constantes ao longo do perfil da camada coluvionar. O deslocamento total medido foi de 35 mm ao longo de 22 meses.

FIGURA 8. Medidas dos deslocamentos no inclinômetro I-1.

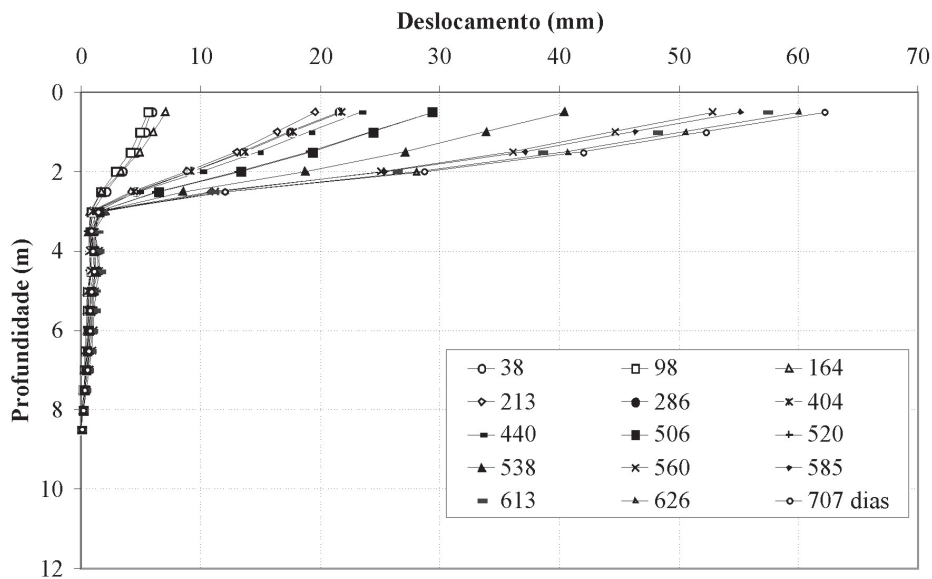
O segundo tubo de inclinômetro (I-2), localizado na encosta a jusante do tubo I-1, atravessa uma espessura de colúvio menor, com a ruptura não tão definida e limitada a 3 m de profundidade (Figura 9). Os deslocamentos horizontais medidos indicam velocidades diferentes dentro da camada coluvionar, com uma velocidade maior no topo da camada. O deslocamento total medido foi de 63 mm em 22 meses

de monitoramento. Apesar dos 2 tubos de inclinômetros estarem próximos (na parte superior da encosta) verifica-se a variação de espessura do solo coluvionar, que neste local da encosta variou entre 2 e 6 m de espessura.

FIGURA 9. Medidas dos deslocamentos no inclinômetro I-2.

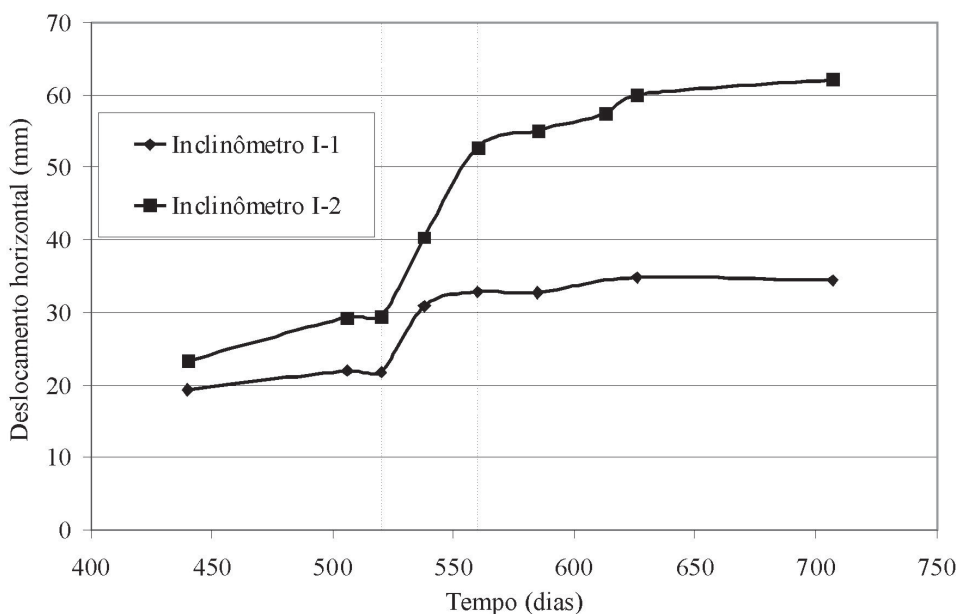
Já a Figura 10 apresenta os deslocamentos horizontais observados no topo dos tubos de inclinômetros no período de junho de 2002 a março de 2003 (450 a 707 dias). Nota-se que os maiores deslocamentos horizontais, observados nos tubos, aconteceram no período de setembro a outubro (520 a 560 dias), em que se verificaram valores consideráveis de chuva (Figura 6). Percebe-se que há períodos de aceleração

do movimento, enquanto, em outros períodos, não há praticamente deslocamento horizontal. Comparando as Figuras 6 e 9, verifica-se que no, mês de setembro de 2002, a chuva mensal foi de 251 mm, sendo a média histórica de 166 mm. O mês de outubro apresentou precipitação de 369 mm, sendo que, neste mês, a precipitação média foi de 170 mm e a máxima da série histórica foi de 360 mm. Embora os meses de julho, agosto, novembro e dezembro também tenham registrado precipitações acima da média mensal histórica, não houve significativos deslocamentos horizontais observados através dos tubos de inclinômetro neste período.

FIGURA 10. Deslocamentos no topo dos tubos dos inclinômetros.

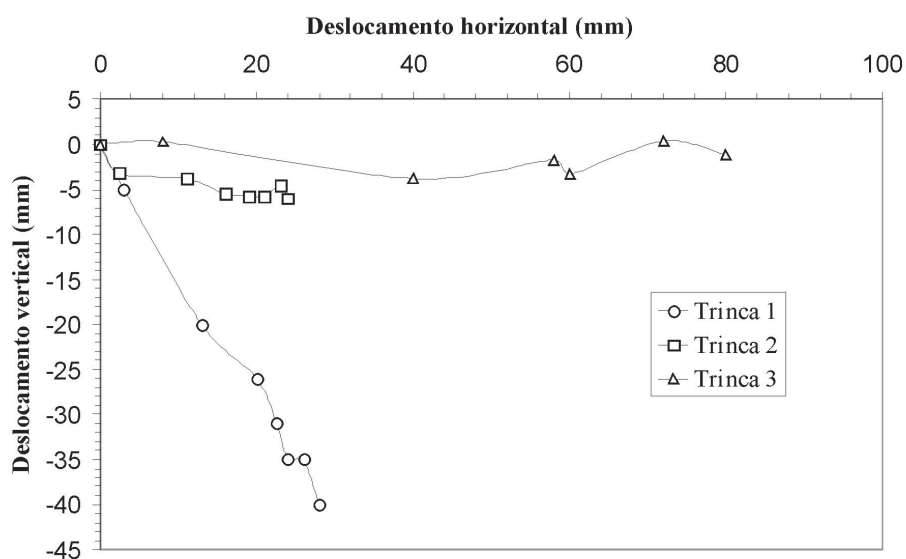
Nos locais das trincas T1 e T2, os pinos foram instalados no encontro das paredes laterais de uma residência com o muro de divisa lateral, na parte situada à frente da residência. Os locais foram escolhidos pelo fato desta residência apresentar sérias patologias provocadas pela movimentação da encosta. A Figura 11 apresenta os resultados das medições realizadas nesta residência. A componente horizontal de abertura observada é de direção norte-sul, sendo concordante com o mergulho da encosta. Observa-se que, no local do pino T1, o movimento é um pouco maior na componente vertical do que na componente horizontal, totalizando uma componente horizontal de 27 mm e uma componente vertical de 39 mm num período de seis meses.

A trinca monitorada T2 apresenta um movimento predominantemente horizontal. No início do monito-

ramento, o movimento foi basicamente vertical e, depois, o movimento foi preponderantemente na direção horizontal. O deslocamento total medido foi de 24,3 mm, na componente horizontal, e 6 mm, na componente vertical, em um período de seis meses.

A terceira trinca monitorada (T3) situa-se em outra residência, situada em frente à residência das trincas T1 e T2. Esta moradia foi originalmente construída em duas etapas, as quais estão sendo separadas pela movimentação da parte frontal da residência. Observa-se que os deslocamentos são principalmente horizontais, em que houve um deslocamento horizontal total de cerca de 80 mm, indicando um movimento local mais translacional. Os deslocamentos verticais foram oscilantes em um intervalo de cerca de 4 mm.

FIGURA 11. Monitoramento dos pinos de setembro de 2002 a março de 2003.

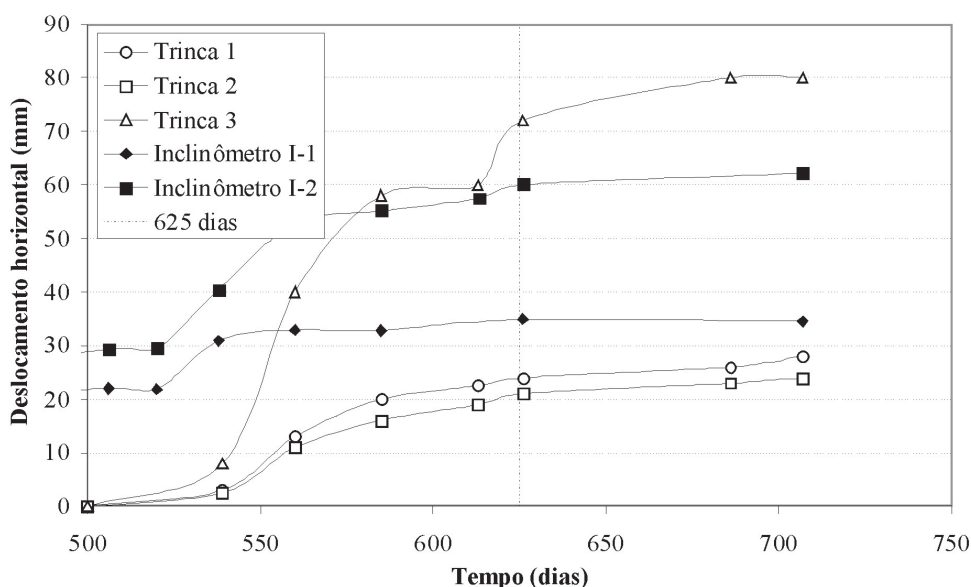
Na Figura 12, apresentam-se, em conjunto, os deslocamentos obtidos no topo dos tubos de inclinômetro I-1 e I-2 e os medidos nos pinos colocados nas duas residências. Verifica-se a tendência crescente do aumento dos deslocamentos. A abertura das trincas movimentou-se com deslocamentos horizontais bastante superiores aos deslocamentos medidos nos tubos de inclinômetro, chegando a 80 mm em um período de seis meses. Constata-se, nesta Figura, que o período de maior deslocamento foi no início das medições, no mês de setembro (523 dias), até início de novembro (580 dias), correspondendo em um intervalo próximo ao período em que os deslocamentos horizontais foram mais intensos nas medições dos tubos dos inclinômetros. Embora os deslocamentos horizontais de abertura das trincas instrumentadas sejam maiores do que os deslocamentos horizontais registrados pelos tubos dos inclinômetros, o período em que ocorreram os maiores deslocamentos horizontais foram coincidentes.

FIGURA 12. Comparação entre os valores medidos nos pinos e inclinômetros.

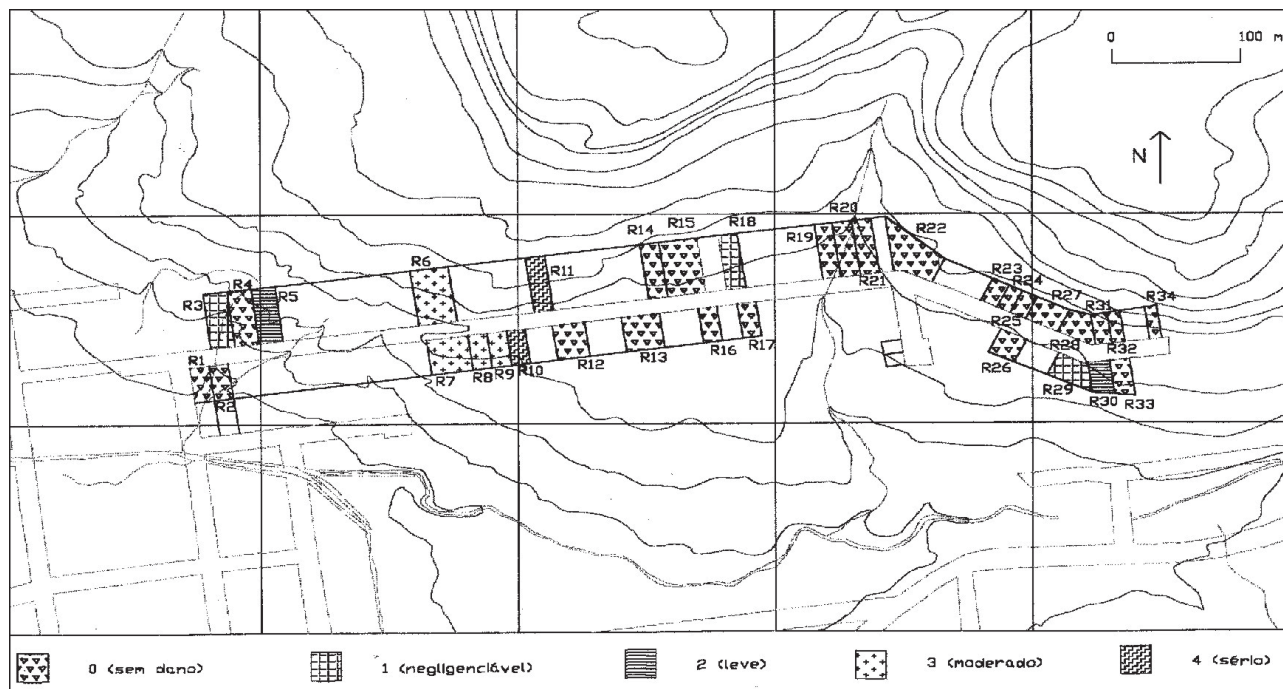
A partir da medição dos deslocamentos do piso de uma das moradias, pode-se inferir que o deslocamento total observado, na encosta, entre os anos de 1997 e 2002, foi de aproximadamente 40 cm na direção horizontal e 20 cm na direção vertical. A partir da observação destas patologias, confeccionou-se, o mapa que consta na Figura 13, em que estão representados os níveis de severidade de danos encontrados e as causas prováveis destes danos em algumas residências indicadas pela letra R.

A observação do mapa permite concluir que existem movimentos do terreno bastante ativos na região, principalmente em uma faixa de sentido norte-sul, onde estão localizadas as residências R6, R7, R8,

R9, R10 e R11. Estas residências são as que apresentam os maiores índices de danos de edificações provocadas pela movimentação da encosta.

Em conformidade com a classificação de Chiochio et al. (1997) apresentada na Tabela 2, as residências desta faixa apresentam níveis 3 (moderado) e 4 (sério), destacando, pois, patologias graves. As outras residências da rua Dr. Álvaro Correa da Silva, localizadas mais no extremo da rua, apresentam patologias mais leves ou nem mesmo apresentaram-nas associadas à movimentação da encosta. Em face destas constatações, pode-se afirmar que tal dado indica o movimento ocorre principalmente em uma faixa central que vai desde o topo da encosta até o arroio Jucuri, passando pelas residências em que os níveis de severidade são mais altos.

FIGURA 13. Mapa de severidade de patologias provocadas pelo movimento da massa de solo.

Em trabalho recente (Schneider, 2010), nesta encosta, verificou-se que as moradias R7, R8 e R9 foram destruídas e novas edificações foram construídas, cujas fundações são constituídas por estacas metálicas cravadas (perfis I) até uma profundidade média de 20 m (de 8 a 12 m mais compridas que as usualmente adotadas). Não foram mais utilizadas estacas de concreto (escavadas e Strauss). A Figura 14 traz alguns dos tipos de patologias mais comuns na área de estudo e em outras encostas na cidade de Santa Cruz do Sul.

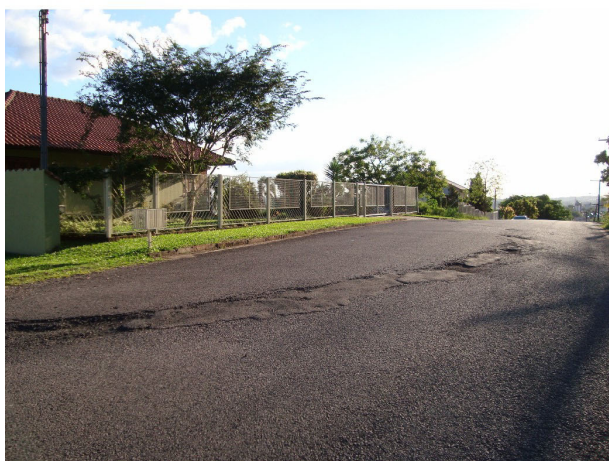
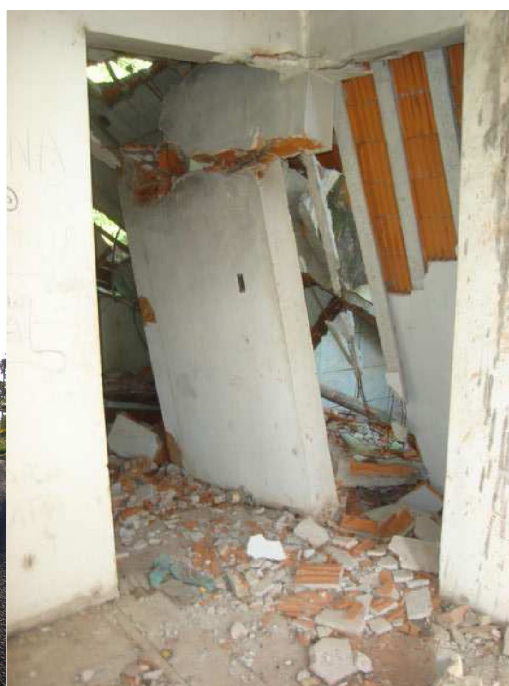
FIGURA 14. Trinca na rua Dr. Álvaro Correa e aspecto de uma moradia com sérios danos.

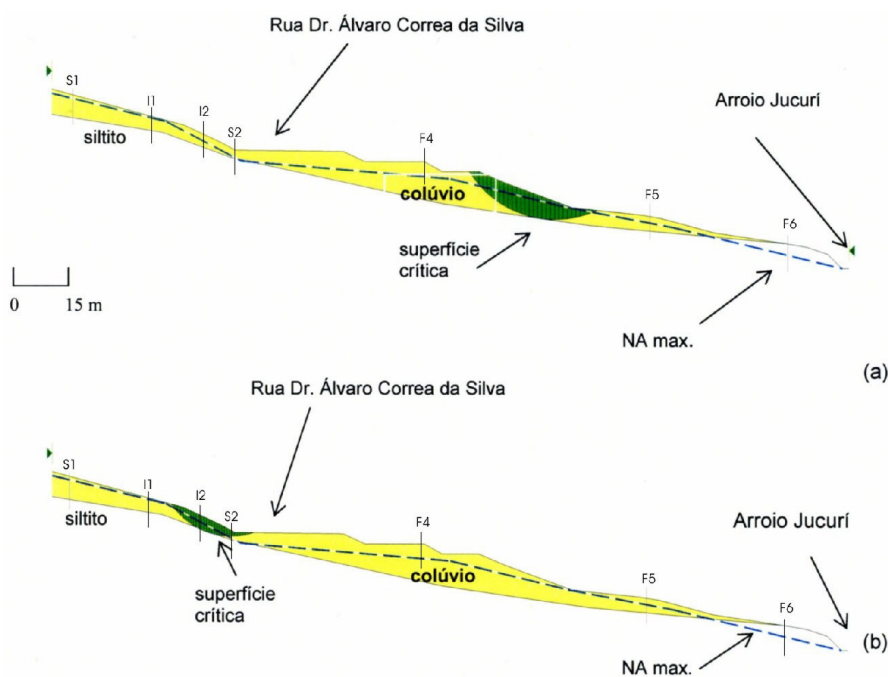
Os valores dos fatores de segurança calculados são bastante baixos, próximos de 1,0 para os ângulos de atrito entre 28° e 29° . A Figura 15 explicita o resultado gráfico com as superfícies mais críticas de ruptura

encontradas. Estas superfícies de ruptura situaram-se no contato entre o solo coluvionar e o siltito vermelho. O local da ruptura, apresentada na Figura 15a, situa-se próximo de uma trinca de tração observada *in situ*. A superfície de ruptura de fator de segurança mais baixo, encontrada na parte superior (Figura 15b), corresponde à região em que estão instalados os inclinômetros I1 e I2, nos quais se observou uma ruptura entre 3 e 6 m de profundidade.

O nível d'água, utilizado nesta análise, foi o máximo medido pela instrumentação de campo. Adotando-se os valores médios c e Φ , o FS situou-se entre 1,2 e 1,4. Foi verificado também que, elevando-se o nível d'água até a superfície do terreno, o FS cai para 1,0. Observa-se que, na análise apresentada, não houve uma superfície crítica cobrindo todo o comprimento da encosta, mas uma série de superfícies restritas a pequenas áreas. Estas superfícies reproduzem bem os movimentos identificados no local e os deslocamentos monitorados.

FIGURA 15. Superfícies de ruptura críticas na seção N-S, com os níveis piezométricos máximos medidos em campo e localização das sondagens e instrumentação.
