RISCOS AMBIENTAIS NA BACIA DO RIO MOGI -GUAÇU: PROPOSTA METODOLÓGICA¹

Environmental hazards in Mogi-Guaçu river Basin: methodological approach

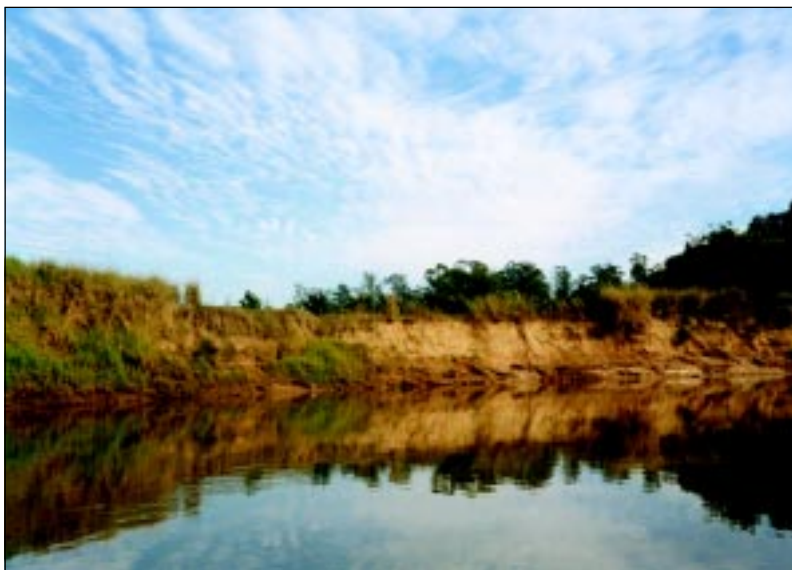
Foto 1 – Margens do Rio Mogi-Guaçu ocupadas pela citricultura e com erosão dos taludes, próximo à “Corredeira n. 1”, Município de Conchal

No percurso realizado de barco, foram vistas junto às margens do rio muitas plantações de cana e citrus (laranja), sendo comum a ausência de mata ciliar (Foto 1).

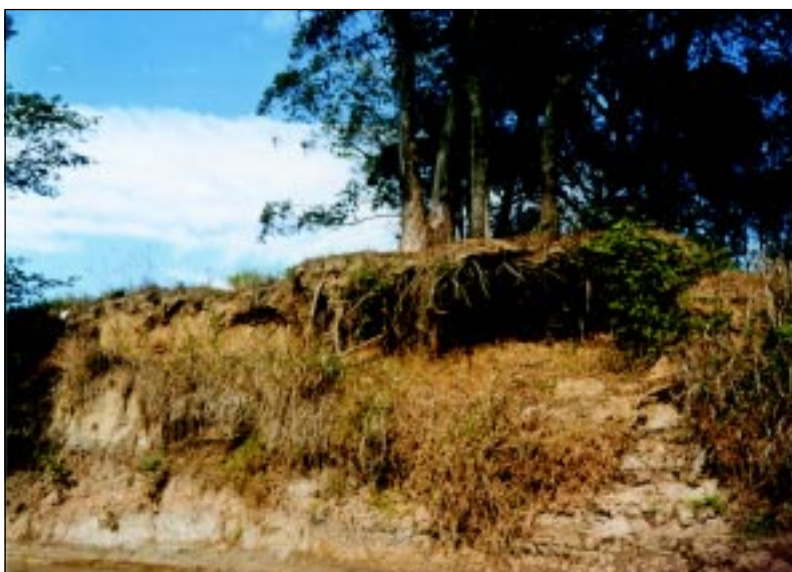
Foto 2 – Erosão das margens do Rio Mogi-Guaçu provocando solapamento da base e conseqüente derrubada de árvores

Outros trechos possuem grande quantidade de pesqueiros, protegidos com arrimos, alguns visivelmente precários, visando à proteção contra as cheias do rio. É comum a presença da erosão lateral do rio com solapamento da base, ameaçando ou derrubando a vegetação, que tenta resistir (Foto 02). Existe até uma denominação local, "cemitério de árvores", usada para denominar os trechos do rio onde se acumulam troncos e galhos de árvores, devido à menor velocidade da água, que caem no rio associadas aos desbarrancamentos.

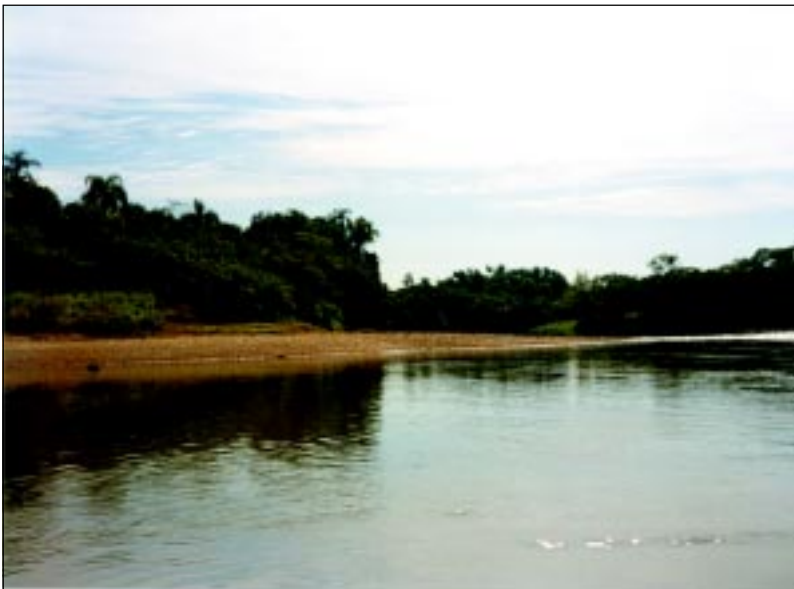
Foto 3 – Banco de areia no Rio Mogi-Guaçu como resultante do assoreamento

Em alguns locais há bancos de areia (Foto 03), como a chamada "Praia das Éguas", um dos maiores entre os observados. Conforme informado, os bancos de areia, juntamente com os cemitérios de árvores costumam atrapalhar a navegação, principalmente durante as águas baixas, fato confirmado justamente pela época na qual realizou-se o percurso. O assoreamento do rio, juntamente com a derrubada das matas ciliares para avanço das áreas de cultivo agrícola e o desenvolvimento das atividades de mineração estão colaborando decisivamente para o alargamento do rio, modificando seu perfil transversal.

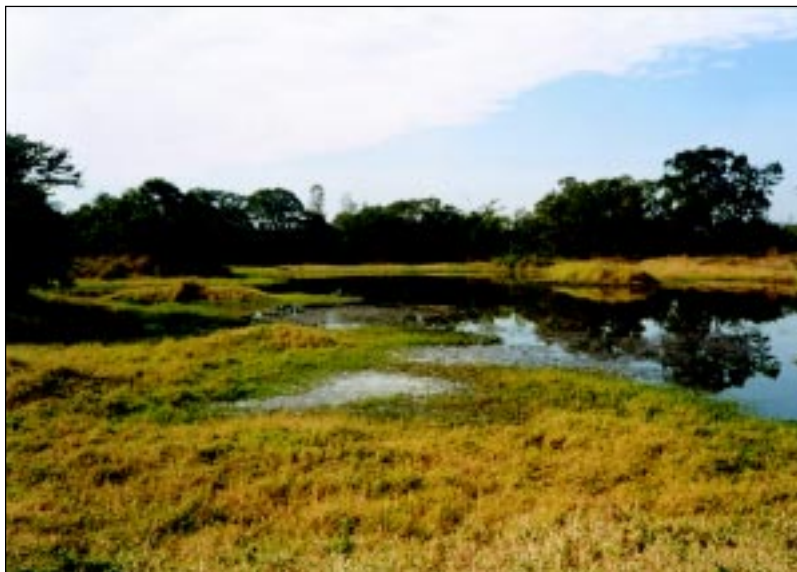
Foto 4 – Lagoa marginal próxima do Iate Clube de Conchal, junto ao Rio Mogi-Guaçu

As lagoas marginais (Foto 4) ao longo do Rio Mogi estão sob ameaça tanto das águas fluviais que transportam as substâncias nocivas que possam afetá-las, como das águas decorrentes do escoamento superficial ligadas às vertentes ocupadas por cultivo agrícola que se situam nas áreas vizinhas. Uma das possíveis causas para a redução de peixes na bacia consiste nas alterações vigentes nas várzeas e lagoas marginais, principalmente as últimas, com a mortandade de espécies ou dificuldades de reprodução vinculadas ao aporte e acúmulo de substâncias nocivas. Os riscos de assoreamento, eutrofização e contaminação da água pelas formas de cultivo e utilização de agroquímicos e resíduos na agricultura requerem análise cuidadosa do uso das terras nos arredores das lagoas marginais, o que tornaria sua proteção mais eficiente.
