APLICAÇÃO DO MÉTODO “VERAH” PARA A DETERMINAÇÃO DA SUSCETIBILIDADE A EROSÕES NA MICROBACIA DO CÓRREGO TEREZA BOTAS, POCONÉ, MATO GROSSO

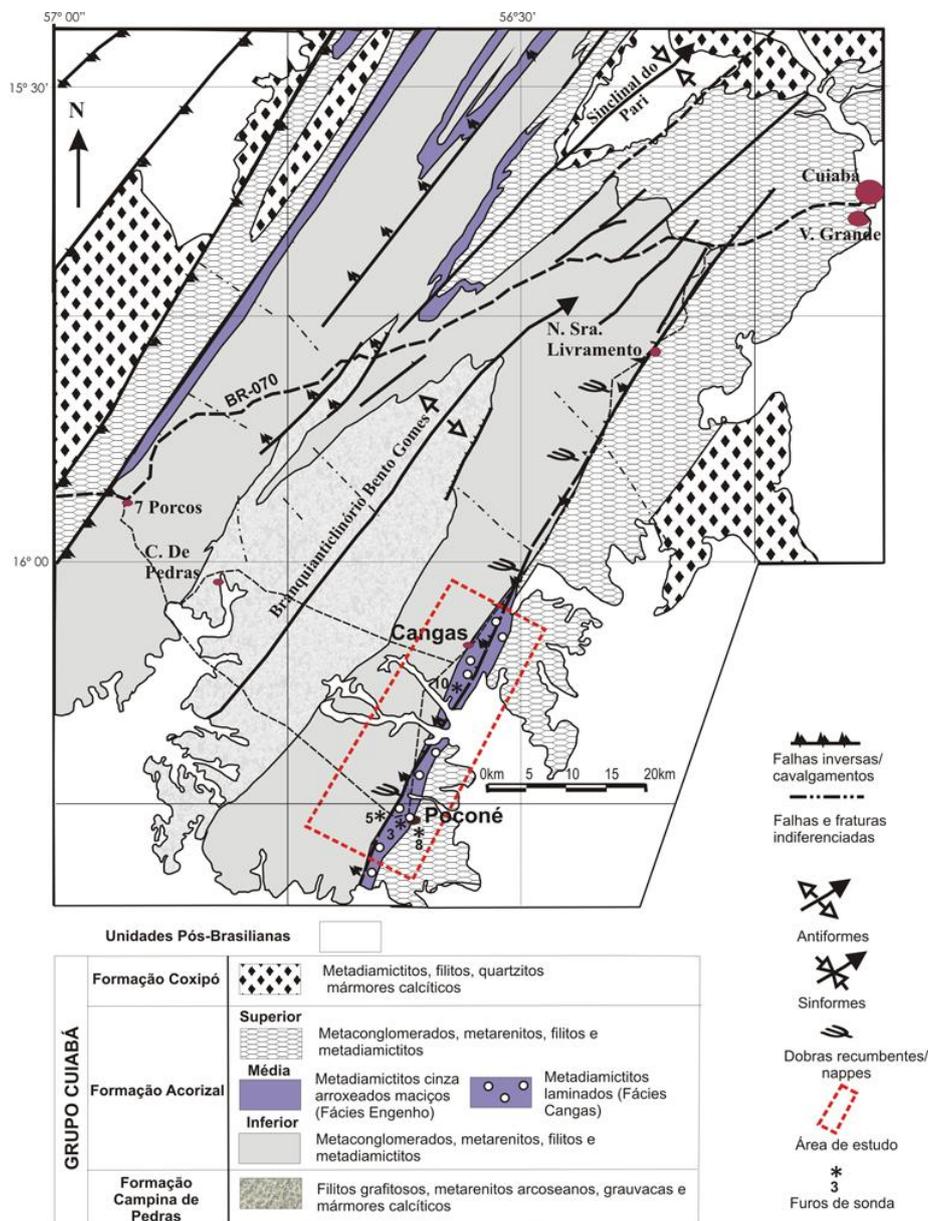
Figura 2. Esboço geológico de parte da Baixada Cuiabana, destacando a área do alinhamento Cangas/Poconé (adaptado de Luz et al. 1980 e Alvarenga 1988).

Sobrepondo-se às áreas de baixa, encontra-se a formação Pantanal, de Idade quaternária, correspondendo a terraços constituídos por sedimentos argilo-arenosos com níveis aluvionares dispersos (figura 2).

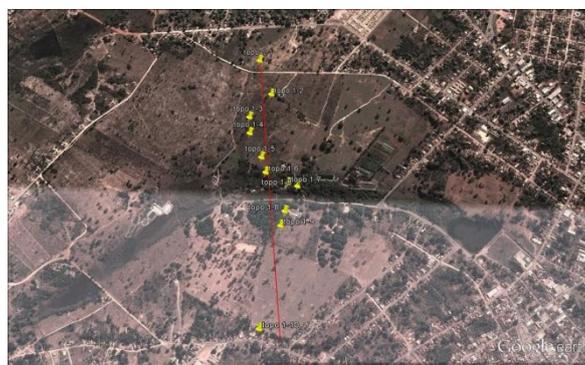
Figura 3. Topossequencia Tereza Botas Terço Superior (vermelho).

A topossequência Tereza Botas, no terço superior, possui relevo suave com ruptura de declive próximo à sondagem a trado 1-5, a partir da qual se torna côncava, até a tradagem 1-9, onde o relevo volta a ser suavemente elevado (Figura 3).

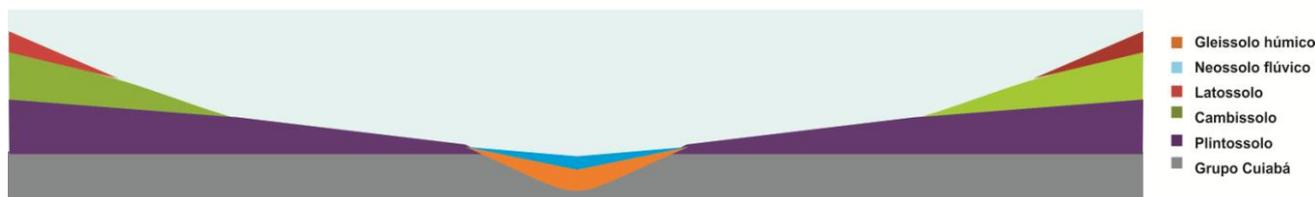
TOPOSEQUENCIA TEREZA BOTAS -Terço Superior

Figura 2. Perfil esquemático.

Topo 1-10: Latossolo Vermelho Amarelo. De 0 a 10 cm: Horizonte A, solo argilo-arenoso, cor marrom 7,5 YR 5/3. De 10 a 50 cm: Solo argiloso, cor vermelho-amarelo 5YR 5/6. De 50 a 70 cm: Solo argiloso, cor vermelho-amarelo 5YR 4/6. De 70 a 120 cm: Solo argiloso, cor vermelho-amarelo 5YR 4/6. Abaixo de 120 cm: Solo argiloso com cascalho, cor vermelho-amarelo 5YR 4/6 (Figura 4).

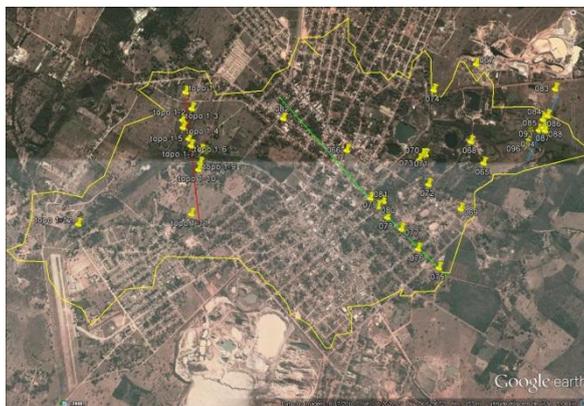
Figura 5. Imagem Toposequencia Tereza botas Terço Médio (verde).

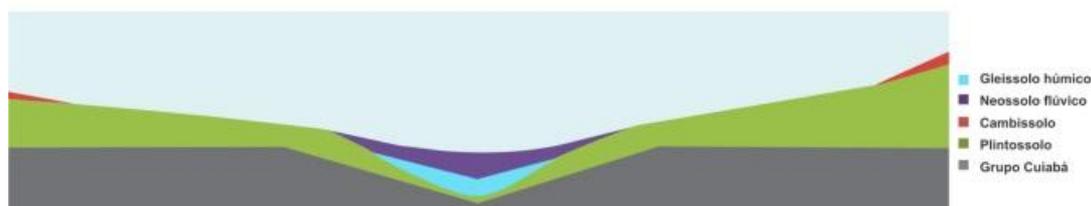
TOPOSEQUENCIA TEREZA BOTAS -Terço Médio

Figura 6. Perfil esquemático

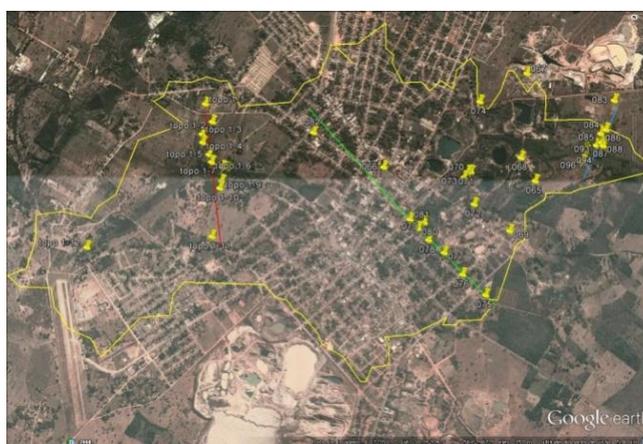
Figura 7. Imagem Topossequencia Tereza botas Terço Inferior (azul).

A presença de atividades mineradoras é mais intensa, principalmente com a deposição de pilhas de rejeitos no entorno deste trecho do córrego em estudo (Figura 7).

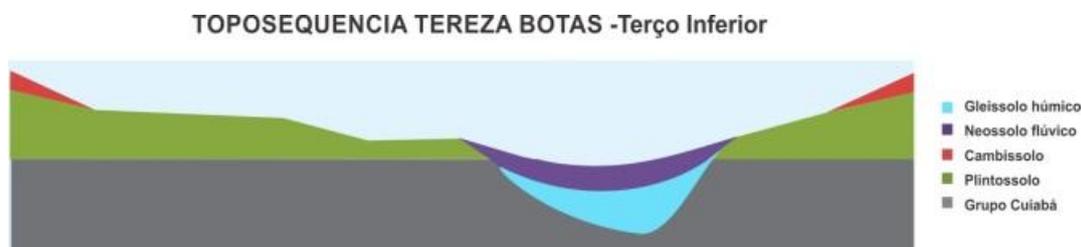
Figura 8. Perfil esquemático.

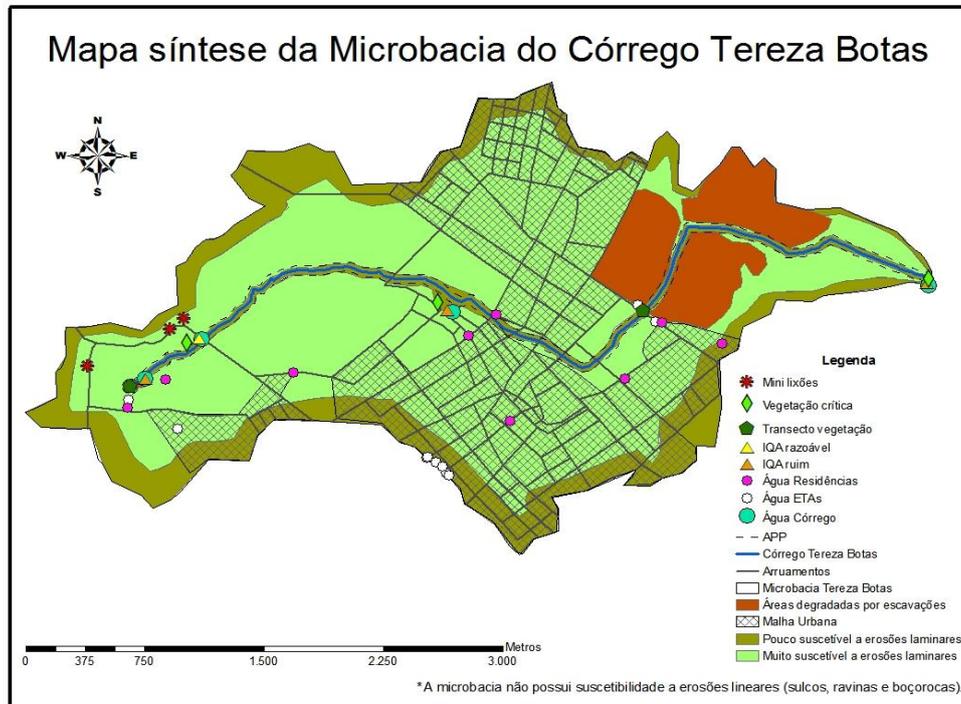
Figura 9. Mapa Síntese da área de estudo.

Uma vez que a microbacia em estudo apresenta baixos índices de declividade, as erosões lineares não são um problema grave na região, porém o assoreamento do canal estudado pode estar diretamente relacionado não só à erosão laminar, mas também às

atividades de mineração ocorridas na localidade, a qual é responsável pelos desvios efetuados no córrego Tereza Botas, bem como inúmeras alterações paisagísticas e movimentações de solo oriundas das atividades antrópica da localidade (Figura 9).
