SIMILARIDADES NA SETORIZAÇÃO DE RISCOS GEOLÓGICOS DOS MUNICÍPIOS DE DRACENA, PARAPUÃ E CAFELÂNDIA, SP

Gabriel Guimarães FACURI¹

(1) Gerência de Hidrologia e Gestão Territorial, CPRM – Serviço Geológico do Brasil Rua Costa, 55. CEP: 01304-010. São Paulo-SP. Endereço eletrônico: gabriel.facuri@cprm.gov.br

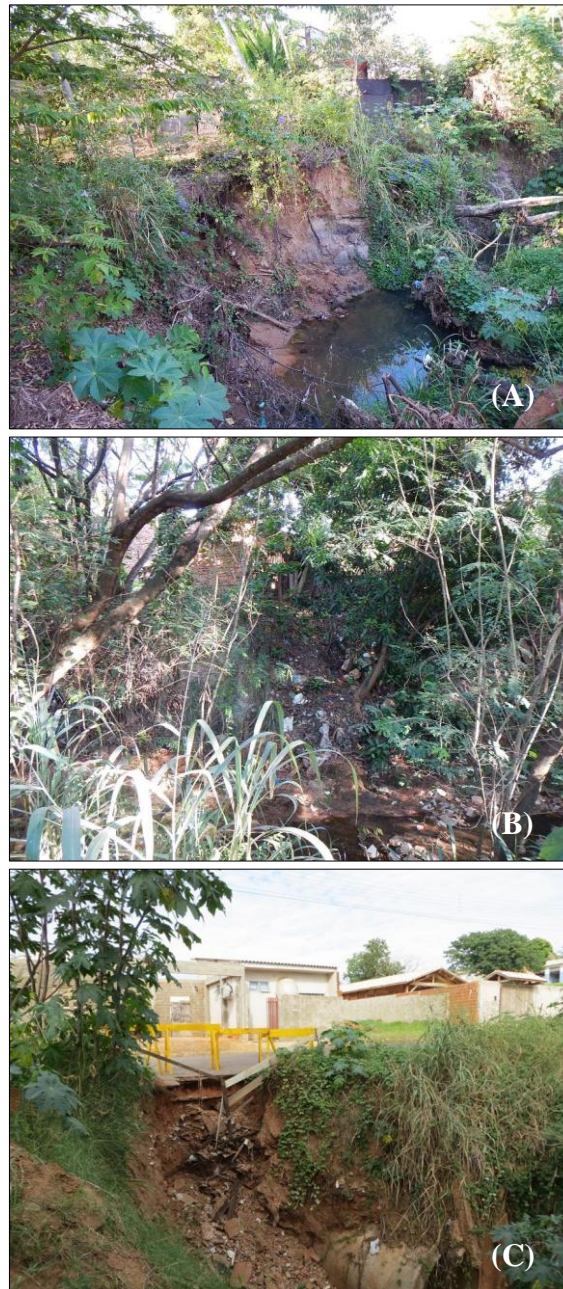
O primeiro setor de risco alto (SP_DRA_SR_01_CPRM) se encontra próximo ao Córrego da Água Sumida, no bairro Metr pole. Este canal apresenta solapamento parcial das margens e assoreamento do leito pr ximo a cinco im veis situados na Avenida Alcides Chacon Couto e a viveiro de mudas municipal (Figura 3A).

Muito pr ximo, ainda neste mesmo c rrego,   jusante h  seis im veis que formam um setor de risco muito alto (SP_DRA_SR_02_CPRM) onde se observou o rompimento do muro de resid ncias e a presen a de  rvores e cercas tortas que indicam a movimentac o do solo. As caracter sticas destes processos erosivos e da condi o do canal s o muito parecidas com os do primeiro setor de risco, por m este n o apresenta obras de conten o das margens e as casas est o em condi es maiores de risco de colapso (Figura 3B).

O terceiro e  ltimo setor de Dracena (SP_DRA_SR_03_CPRM) fica no Jardim  den/Vila Luc lia, junto ao C rrego das Marrecas, onde o grau de risco   alto. Tamb m tomado parcialmente por lixo e entulho, neste trecho as margens est o parcialmente solapadas

arriscando nove casas e j  derrubando parte aterrada do pavimento da Rua Vendramin (Figura 3C).

Figura 3. (A) Solapamento de margem no Setor 1. (B) Imóveis parcialmente colapsados no Setor 2. (C) Parte da rua afetada por pequeno escorregamento em margem fluvial no Setor 3.

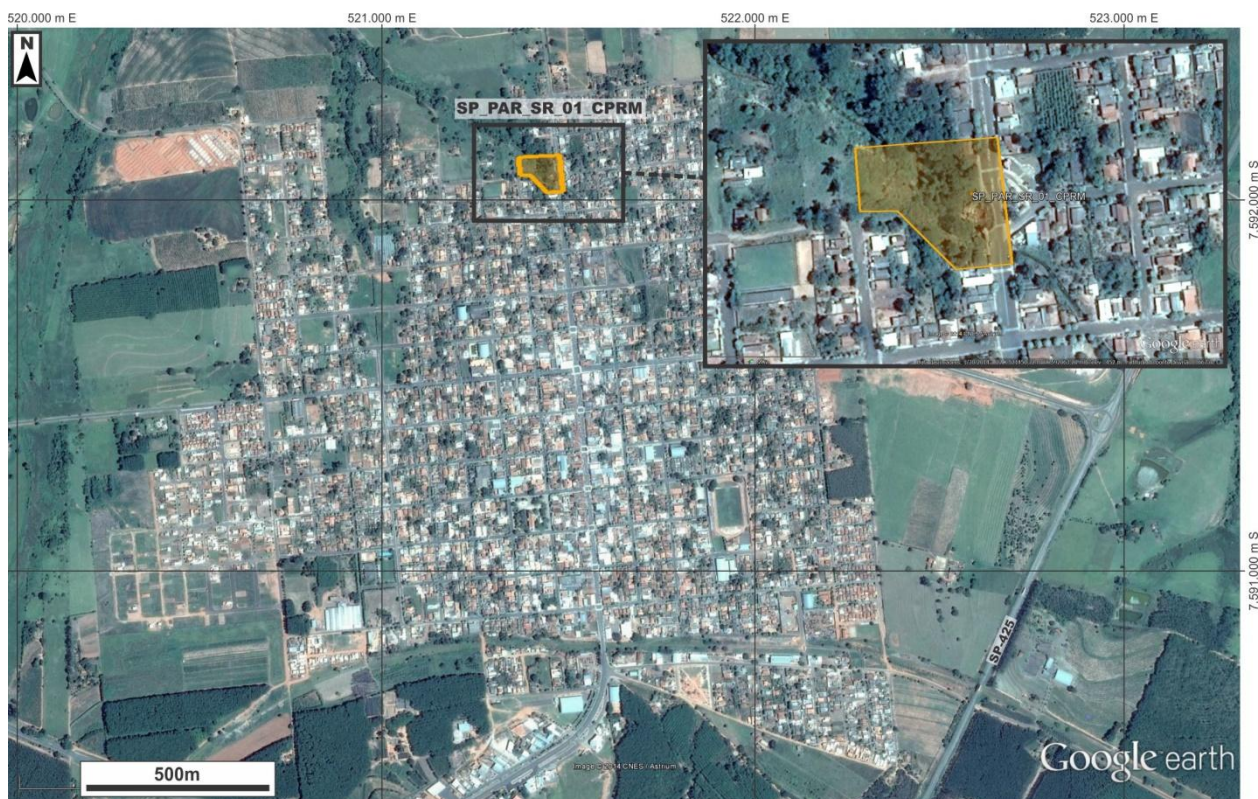
Figura 4. Setor de risco alto em Parapuã.

Na cidade de Parapuã há um amplo setor de risco a solapamento de margem (Figura 4) e alguns outros processos erosivos de menores proporções como no final das Ruas Paraná e Belo Horizonte, onde existe uma área em processo de ravinamento com até quatro metros de profundidade que ameaça parte da pavimentação das ruas.

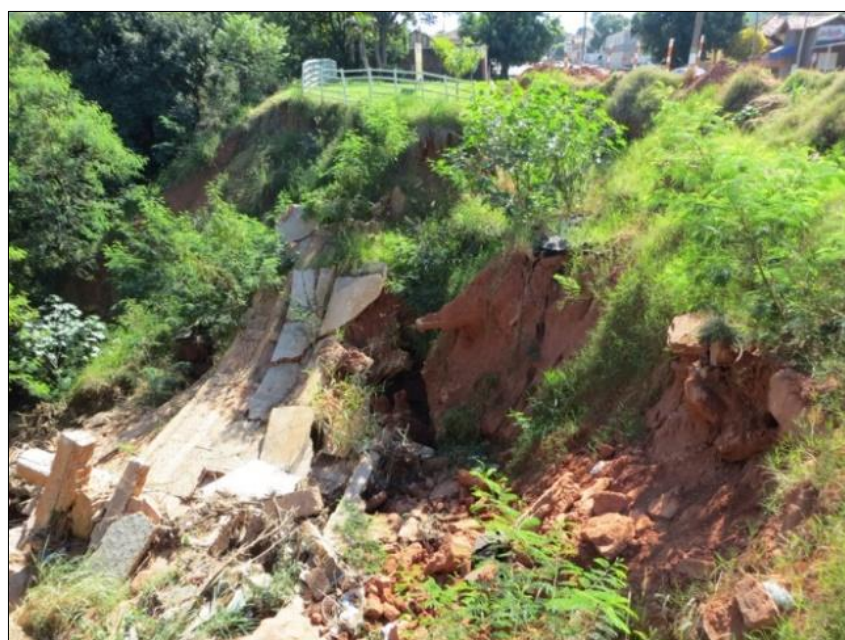
Figura 5. Setor de risco a erosão no centro de Parapuã.

A única área considerada como setor de risco alto está localizada no Córrego Alheiro,

abaixo da Avenida São Paulo (SP_PAR_SR_01_CPRM). O ponto apresenta solapamento das margens fluviais de grandes dimensões que localmente evoluíram para escorregamentos afetando três moradias e fechando parcialmente a avenida, pois a ponte está ameaçada. O processo de erosão continua avançando, pois há degraus de abatimento na margem direita do córrego e trincas na via e nas residências (Figura 5).

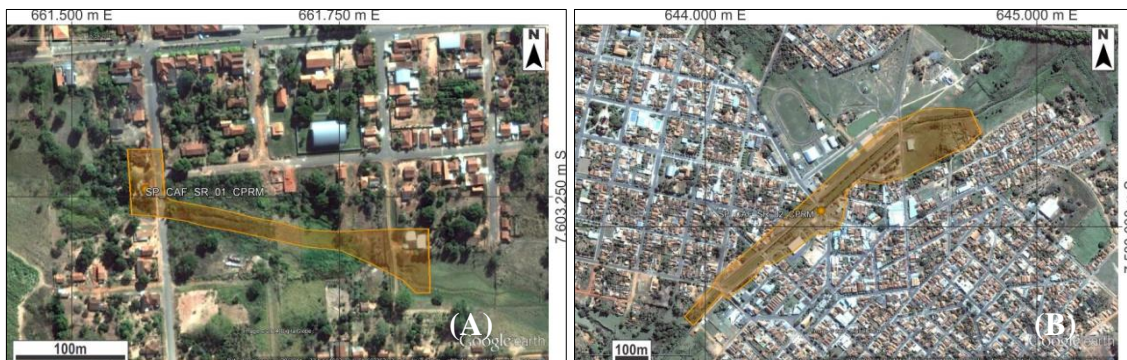
O município de Cafelândia possui dois setores de risco de inundação associado a

processos de solapamento de margem e assoreamento do leito (Figura 6).

Figura 6. Setores de risco em Cafelândia. (A) Primeiro setor de risco (SP_CAF_SR_01_CPRM). (B) Segundo setor de risco (SP_CAF_SR_02_CPRM).

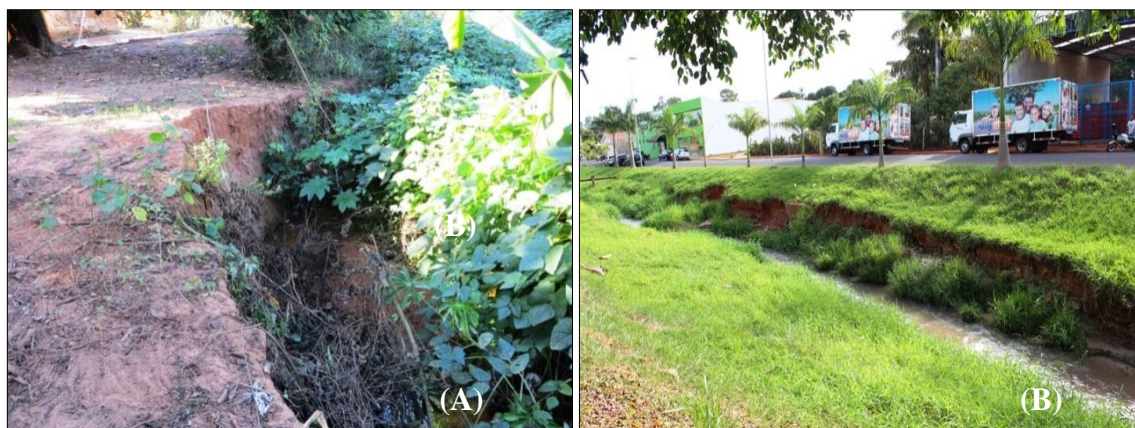
O primeiro deles fica no Distrito de Simões (SP_CAF_SR_01_CPRM) e tem alto risco a inundações (com marcas d'água de até 1,4 m) e solapamento de margem. Há três moradias ameaçadas, porém o assoreamento do canal fez com que o pequeno córrego tivesse trechos transformados em pastos e brejos (Figura 7A).

O centro da cidade também possui um setor de risco alto a inundações e solapamento de margem (SP_CAF_SR_02_CPRM) às margens do Córrego Saltinho, na Avenida Marginal. Nas décadas de 1980 e 1990 ocorreram inundações que elevaram o nível d'água a até pouco mais

de 1,5 m. Segundo moradores, a razão desses eventos (ou parte deles) foi a obstrução de um tubo de passagem. Além disso, as margens do córrego estão solapadas em praticamente toda a extensão urbana do canal, sem grande intensidade (Figura 7B).

Figura 7. (A) Solapamento de margem a poucos metros de moradia no Distrito de Simões. (B) Erosão fluvial das margens do Córrego Saltinho, Centro.

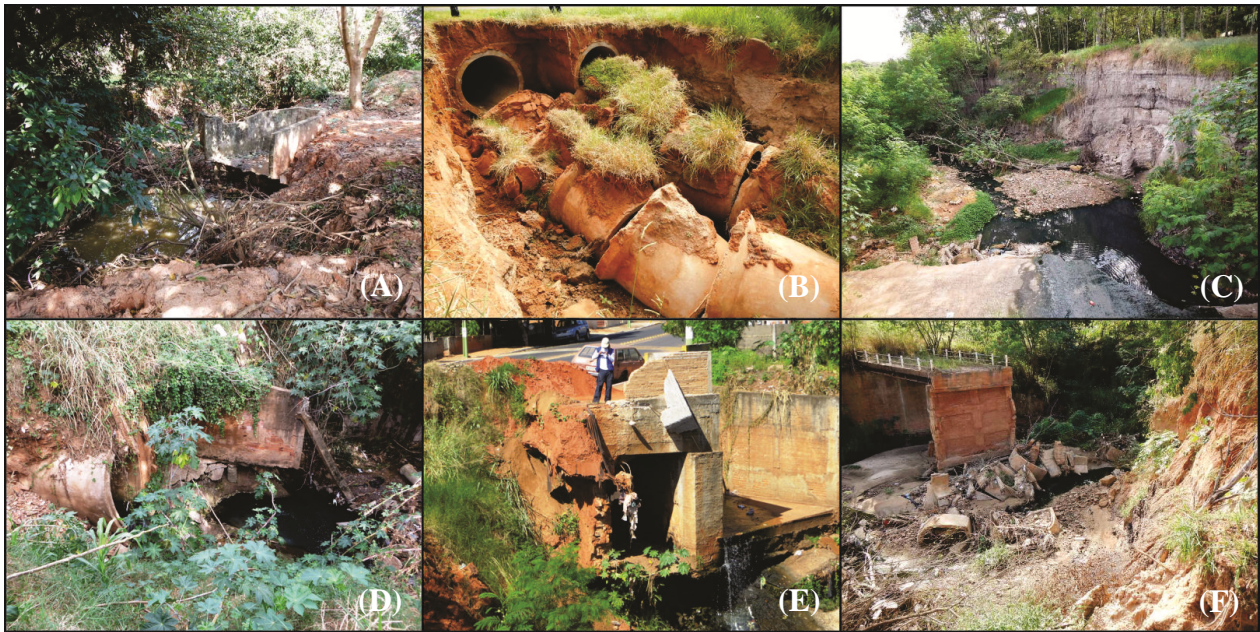
O c rrego das Marrecas apresenta solapamento de suas margens pr ximo aos bairros Jardim Kennedy e, com maior extens o no Bairro Fioravante, onde uma ponte de concreto j  foi derrubada pela eros o marginal onde parte da estrutura se apoiava (Figura 8F). H  planos para urbaniza o (loteamento) nestes locais que poderiam gerar novas  reas de risco.

É importante salientar que os locais com maiores problemas de rupturas de margem fluvial nos três municípios visitados aparecem onde acabam as galerias pluviais, após o final da última manilha de concreto das redes de drenagem urbana (Figura 8). As águas pluviais chegam com velocidade e volume suficientemente concentrados para erodir as margens dos córregos que estão desprotegidas. Por este motivo a preocupação atual deveria ser a desaceleração das águas, reduzindo as vazões máximas através do armazenamento dos volumes escoados a montante, antes das inundações ou estruturas que diminuíssem sua energia (Canholi, 2005 segundo Sá et al., 2011).

As águas pluviais erodem as margens, podendo atingir parte das construções e moradias próximas até levarem as próprias manilhas dos pontos de lançamento (Figuras 8B, 8D e 8E). Este processo é agravado pela diminuição da capacidade de vazão por conta do assoreamento do leito e da grande quantidade de entulho e lixo lançados.

Figura 8. (A) Final de galeria com a base erodida no bairro Jardim das Palmeiras IV, Dracena. (B) Manilhas destruídas no Córrego das Palmeirinhas, Dracena. (C) Grande solapamento de margem após final de canalização do Córrego das Marrecas, Jardim Kennedy, Dracena. (D) Final de galeria erodido no Jardim Éden/Vila Lucélia, Dracena. (E) Início do processo erosivo e final da canalização do Córrego Alheiros, Parapuã. (F) Ponte colapsada pela erosão marginal do Córrego das Marrecas, bairro Fioravante, Dracena.

Para melhor entender esses problemas na região, deve-se integrar a ação antrópica de transformação do meio e com estudos dos fatores naturais que controlam os processos erosivos. Este procedimento é de suma importância para planejar corretamente a ocupação e tentar controlar e evitar as consequências decorrentes da ocupação humana e propor soluções. Como exemplo cita-se estruturas de retardamento de fluxo e de diminuição de sua energia principalmente no final das galerias o que pode controlar a velocidade e a vazão das águas.
