EROSÃO COSTEIRA E FAIXAS DE RECUO EM PRAIAS ARENOSAS DO SUL DE SERGIPE, BRASIL

COASTAL EROSION AND SETBACK LINES ON SOUTHERN SERGIPE SANDY BEACHES, BRAZIL

João Paulo da Silva SANTOS, Ana Cláudia da Silva ANDRADE, Paulo Sérgio de Rezende NASCIMENTO; Laís Peixoto RAMOS

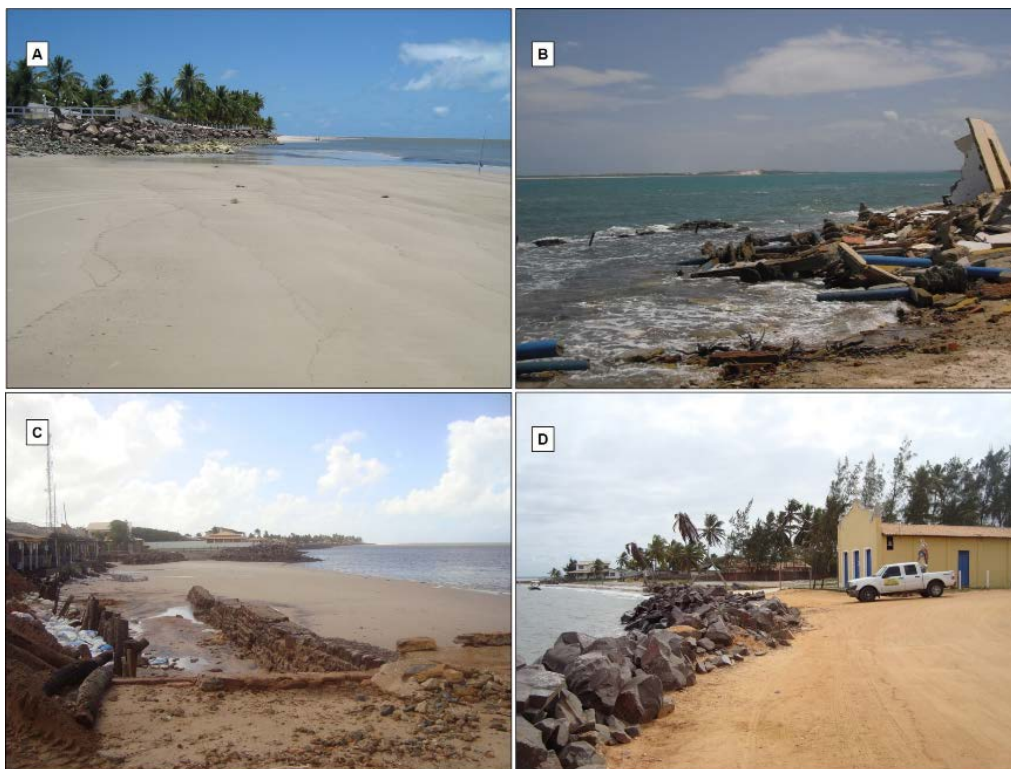
Figura 6 - Erosão costeira na praia estuarina (sul da praia do Saco). (A) Estrutura de contenção para proteção de residências (28 de outubro de 2007, maré baixa de sizígia); (B) Destroços de estruturas antrópicas (07 de novembro de 2011, maré baixa de quadratura); (C) Estrutura de contenção (espigão de rocha) em 26 de maio 2017, na maré baixa de sizígia; (D) Presença de estrutura de contenção próxima à igreja, que constitui um patrimônio histórico (26 de setembro de 2018, maré alta de sizígia). Trechos sem praia, independente da maré, em (A), (B) e (D). Para localização, (A), (B), (C) e (D) correspondem, respectivamente, aos transectos 13, 9, 15 e 10 da figura 3A. Fonte: Arquivo LACMA.

As estruturas antrópicas presentes nas três praias investigadas estão parcialmente ou totalmente danificadas em decorrência da erosão costeira pretérita e/ou atual. O caso mais grave de erosão costeira ocorreu e, ainda ocorre, na praia do Saco (setor estuarino), que apresentou trechos com erosão extrema. Algumas edificações foram danificadas ou estão ameaçadas. As estruturas de contenção, instaladas na tentativa de proteger as construções antrópicas, provocaram o desaparecimento de alguns trechos das praias, mesmo na maré baixa de sizígia. O pós-praia em muitos casos se tornou muito estreito ou inexistente, mesmo na maré baixa de sizígia. As figuras 6, 7 e 8 exemplificam algumas das situações expostas.

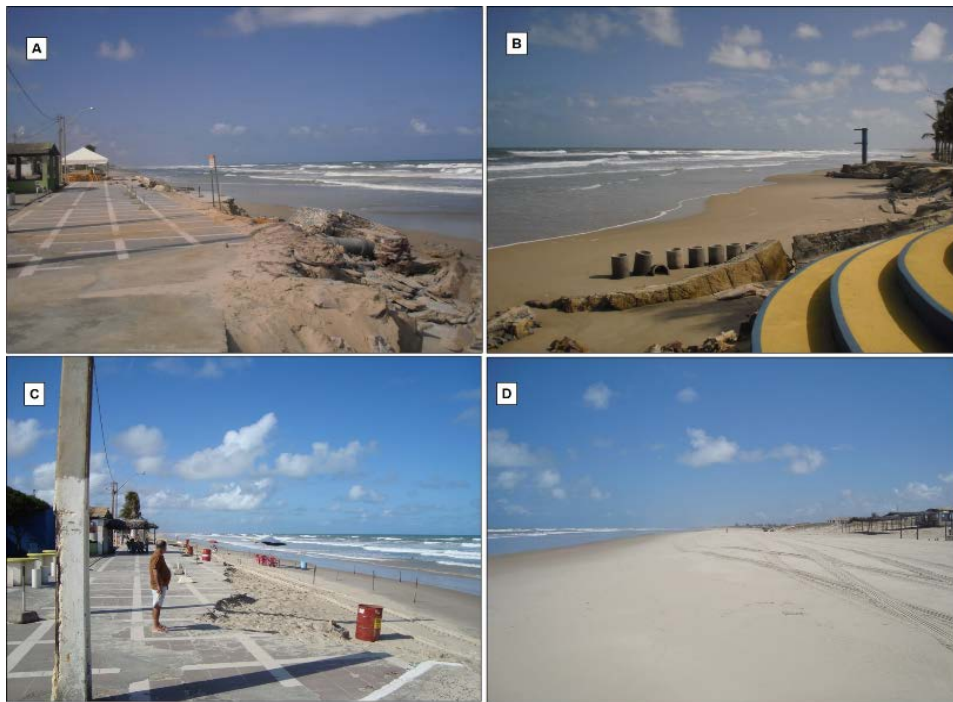
Figura 7 - Erosão costeira na praia do Abaís. (A) e (B) Estruturas antrópicas parcialmente danificadas e pós-praia (praia seca) inexistente (07 de novembro de 2011, maré baixa de quadratura); (C) Estruturas antrópicas parcialmente danificadas e pós-praia estreito (26 de setembro de 2018, maré baixa de sizígia); (D) Evidências de recuperação natural da praia mostrando pós-praia largo (26 de setembro de 2018, maré baixa de sizígia). Para localização, (A), (B), (C) e (D) correspondem, respectivamente, aos transectos 19, 18, 19 e 17 da figura 3B. Fonte: Arquivo LACMA.

As linhas de costa das praias do Saco, do Abaís e da Caueira são bordejadas dunas eólicas. Este material constitui estoque sedimentar para a praia e para a linha de costa em períodos de *déficit* sedimentar, permitindo a sua recuperação natural. A erosão nas praias de Abaís e da Caueira aparenta não ser permanente, assim as praias podem se recuperar naturalmente. A presença de pós-praia largo na praia do Abaís, em 2018, foi um indicativo da sua recuperação natural (Figura 7D).

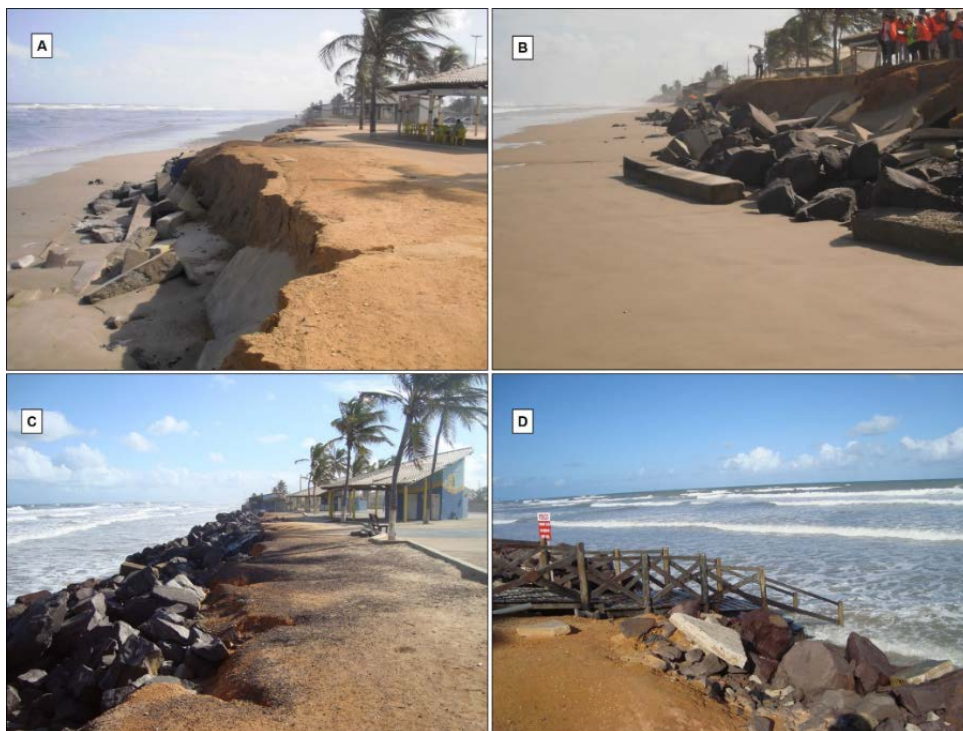
Figura 8 - Erosão costeira na praia da Caueira. (A) Escarpa erosiva no aterro e destroços de estruturas antrópicas (07 de novembro de 2011, maré baixa de quadratura); (B) Destroços de estruturas antrópicas (07 de novembro de 2011, maré baixa de quadratura); (C) Estruturas de contenção em 26 de setembro de 2018, na maré alta de sizígia; (D) Passarela de acesso à praia com placa de indicação de perigo – “não tomar banho em maré alta” (26 de setembro de 2018, maré alta de sizígia). Inexistência de pós-praia (praia seca) em (A), (B), (C) e (D). Em (C) e (D), a praia desapareceu na maré alta de sizígia. Para localização, (A), (B) e (D) correspondem ao transecto 18 e (C) ao transecto 19 da figura 3C. Fonte: Arquivo LACMA.
