IMPACTOS AMBIENTAIS DECORRENTES DE VAZAMENTO DE GÁS NATURAL DE BAIXA E MÉDIA PRESSÕES, NA ÁREA URBANA CENTRAL DO MUNICÍPIO DE SÃO PAULO

Jean Prost MOSCARDI ¹, Neide ARAUJO ², Antônio Roberto SAAD ³

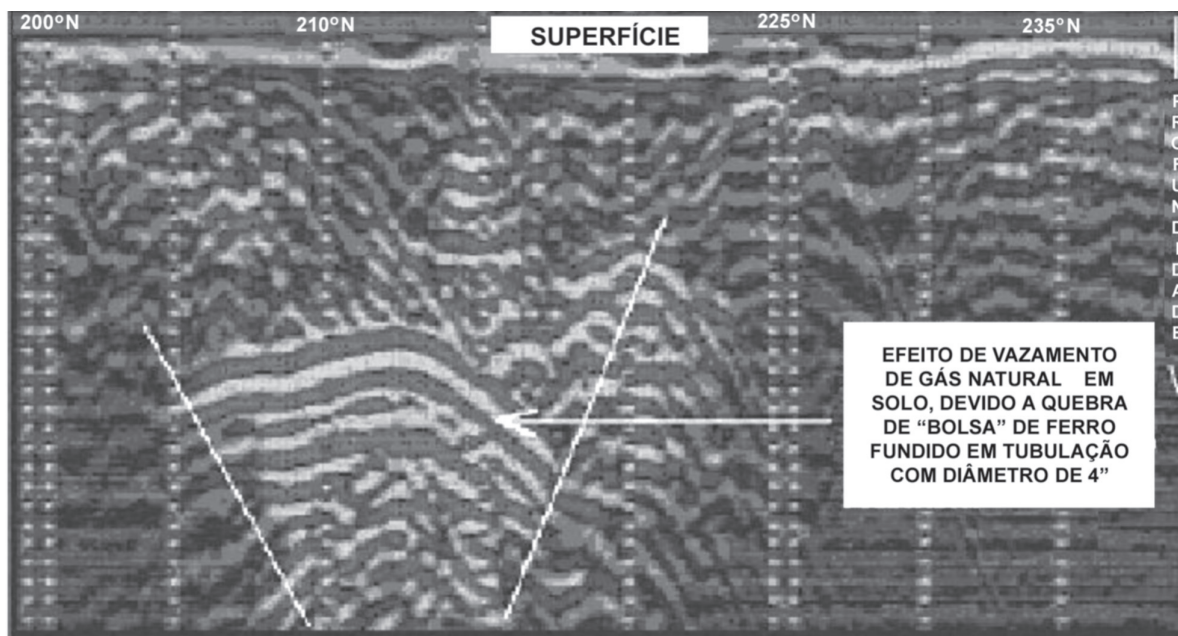
FIGURA 1. Alteração no meio físico - Imagem de radar de penetração de solo, localizando um efeito de vazamento proveniente da quebra de uma bolsa de ferro fundido de uma manilha de 4". Fonte: INGAA (2003).

Como todo o empreendimento de Engenharia Civil/Mecânica, tanto em áreas urbanas quanto áreas rurais, a implantação de gasodutos corresponde a uma atividade antrópica modificadora do meio ambiente e, portanto, sujeita a causar impactos ambientais. Tal observância reflete-se nos inúmeros estudos que têm sido realizados pelas concessionárias e distribuidoras, visando a melhor escolha do local da implantação da obra e do tipo de tubulação. No entanto, pouco tem sido relatado sobre os impactos ambientais em decorrência da manutenção desta atividade, como pode ser observado na Figura 1.

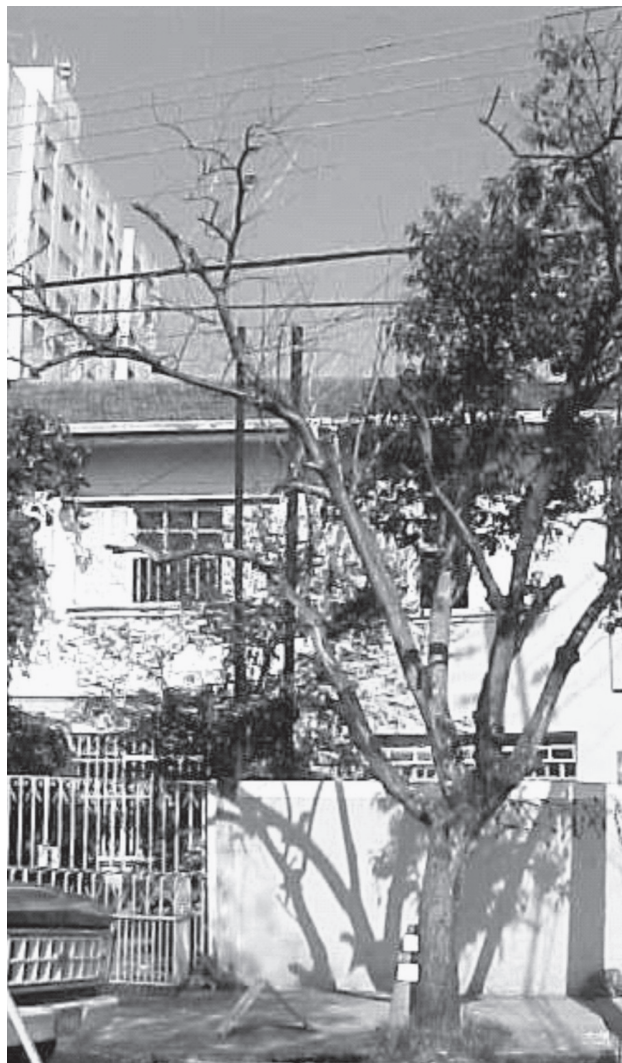
FOTO 1. Bio-indicadores (árvore seca devido vazamento de gás na raiz).

O processo de constatação de vazamento pode ser desenvolvido de inúmeras formas e maneiras; entre as quais: por equipamentos, por observação nua, por informação de terceiros e ou bio-indicadores (Foto 1).
