BIOINDICADORES E BIOMONITORAMENTO DA QUALIDADE DA ÁGUA DO CÓRREGO MARIMBONDO E DO CÓRREGO TAMBORIL, NO MUNICÍPIO DE JALES-SP

Fabiana Alvão dos Santos¹
Márcia Noélia Eler²

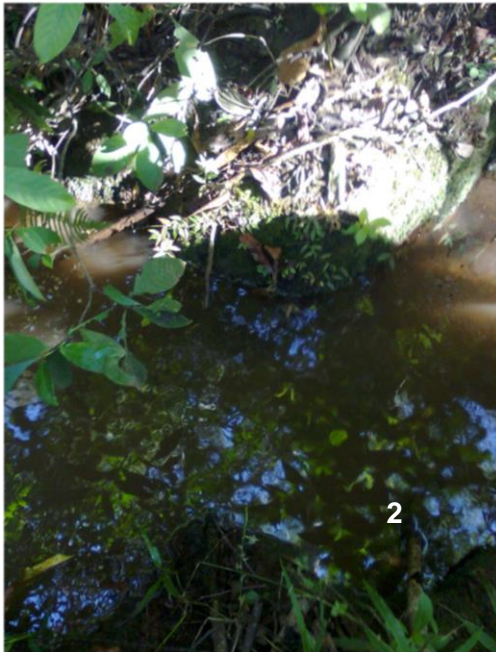
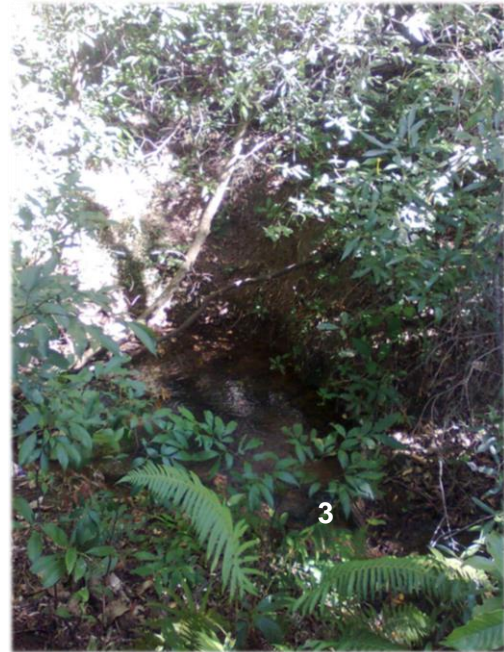
Figura 2 e 3 – Locais de coleta no trecho 1 do Córrego do Marimbondo

O presente trabalho foi realizado em dois trechos do Córrego Marimbondo e um trecho do Córrego Tamboril, no município de Jales, estado de São Paulo, em maio de 2014. Os pontos escolhidos para a execução das coletas de água e aplicação dos protocolos de avaliação, estão devidamente ilustrados pelas de figuras 2 a 6.
