O Crescimento Urbano Desordenado no Entorno das Nascentes Urbanas de Garanhuns/PE

The Disordered Urban Growth Surrounding the Urban Springs of Garanhuns/PE

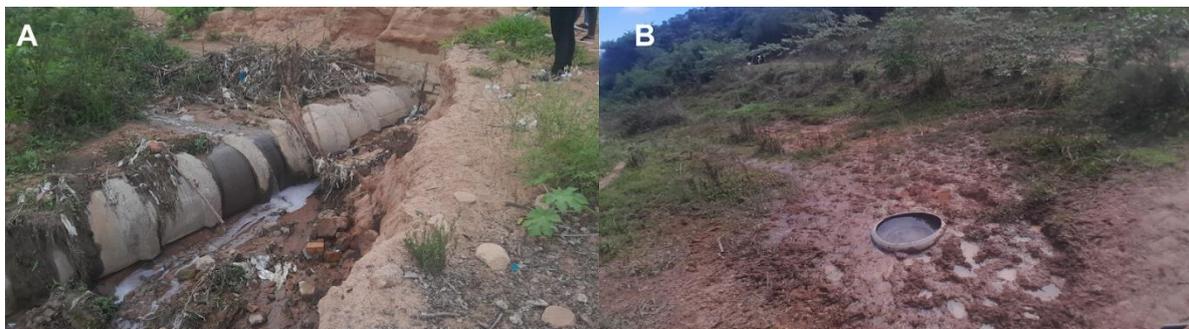
A nascente Vila Maria localiza-se próxima ao centro comercial da cidade de Garanhuns, em um fundo de vale onde ocorrem exfiltrações difusas com fluxo de vazão perene (Soares, 2015). Atualmente, o local enfrenta sérios problemas ambientais. Ainda o autor ressalta (2015) que na área de exfiltração da nascente, há habitações situadas dentro do raio de proteção da Área de Preservação Permanente (APP). Essa área é utilizada para agricultura esporádica e criação de animais, o que resulta em impactos significativos na APP. A nascente é afetada pelo despejo de esgoto e acúmulo de lixo provenientes das habitações, além do pisoteio constante de animais e pessoas que utilizam a água da nascente (Figura 2).

Figura 2: A - Acúmulo de lixo proveniente das habitações; B - Pisoteio de animais. **Fonte:** autoras, 2024

As paisagens acima revelam acúmulo de lixo proveniente das habitações e pisoteio de animais que acabam afetando as águas das nascentes do Rio Mundaú, restringindo a utilização do mesmo. De acordo com Soares

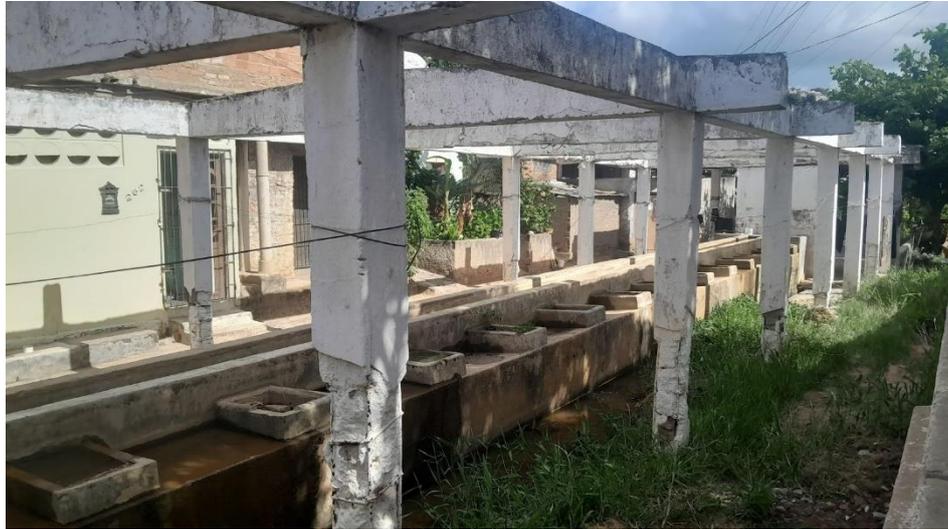
Figura 3: Lavanderia comunitária da Vila Maria. **Fonte:** autoras, 2024

De acordo com Cavalcanti (2013), a lavanderia pública foi construída pela Prefeitura por volta de 1998, como parte de um projeto social para promover a geração de empregos e renda na comunidade local, especialmente para as lavadeiras da região (Figura 3). Atualmente, a lavanderia encontra-se interdita devido a precariedade e ao desgaste das instalações, o que inviabiliza seu uso seguro e adequado pela comunidade.

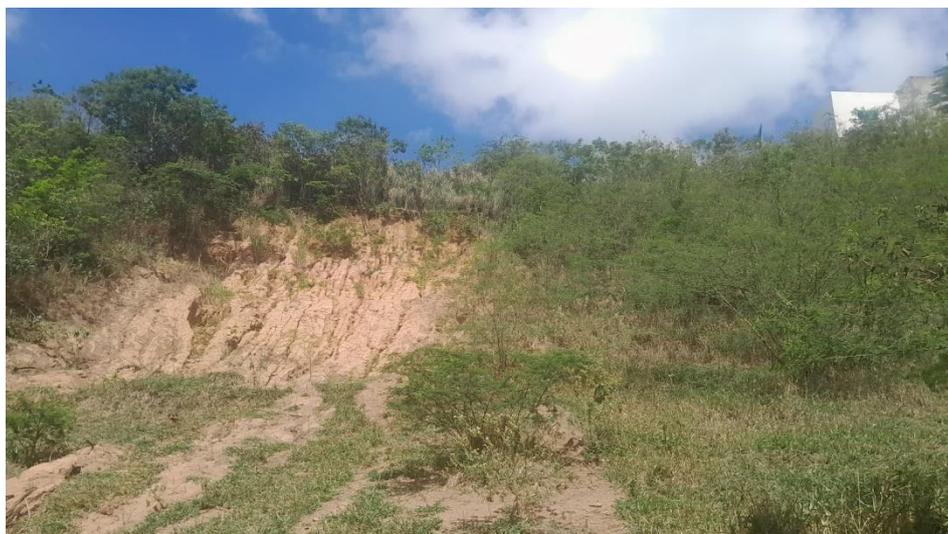
Outro ponto que podemos destacar no entorno da nascente é o processo erosivo nas encostas que é frequentemente catalisado pela ausência de vegetação durante os períodos de chuva, quando o solo desprotegido se torna propenso a deslizamentos de terra (Figura 4).

Figura 4: Início de processo erosivo no entorno da nascente. **Fonte:** autoras, 2024.

Essa falta de cobertura vegetal expõe o solo à ação direta da água da chuva, aumentando sua suscetibilidade à erosão. Como resultado, as encostas se tornam instáveis e propensas a deslizamentos, representando uma ameaça tanto para o ambiente quanto para as comunidades que vivem nas proximidades.

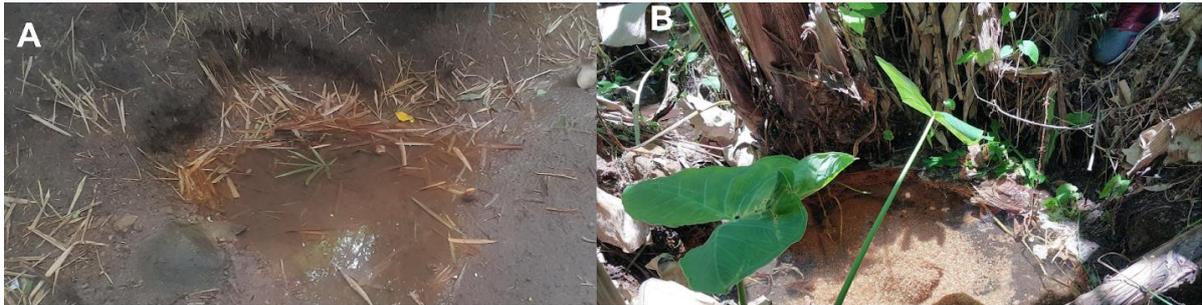
A nascente do Pau Pombo, localiza-se no bairro Santo Antônio, e como apresentado por Soares (2015), possui uma vazão perene, apresentando uma difusa área de exfiltração que envolve parte do Parque Ruber Van Der Linden e propriedade privada (Figura 5). Soares (2015), diz que em 1920, a nascente Pau Pombo, passou a ser usada para o abastecimento doméstico por água encanada, através da captação das implantações no parque. Entretanto, houve uma interrupção do seu uso, por haver suspeita de contaminação por esgoto.

Figura 5: A - Área de exfiltração no parque; B - Afloramento da nascente na parte privada. **Fonte:** autoras, 2024

Atualmente, a nascente é considerada preservada, mas enfrenta degradação devido à ocupação territorial desapropriada e à presença de fragmentos de contaminação, conforme apontado por Soares (2015).

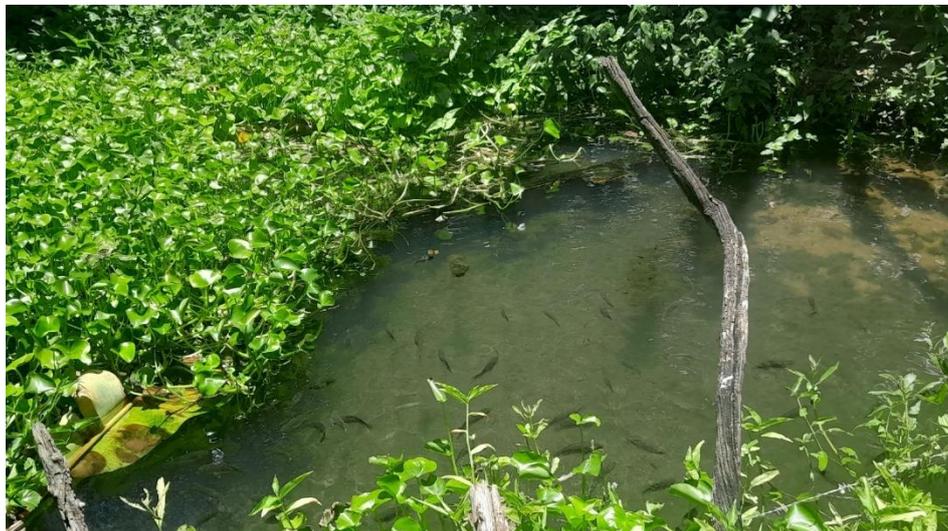
O recurso hídrico é utilizado para a criação de peixes (Figura 6), e há uma cobertura vegetal de bananeiras em área privada. Apesar da proteção oferecida pelo parque, a nascente continua a sofrer degradação, que de acordo com Soares (2015), está em menor grau do que nas décadas de 1980 e 1990. No entanto, ainda está distante de alcançar um estado ideal de preservação.

Figura 6: Criação de peixes em área privada da nascente. **Fonte:** autoras, 2024

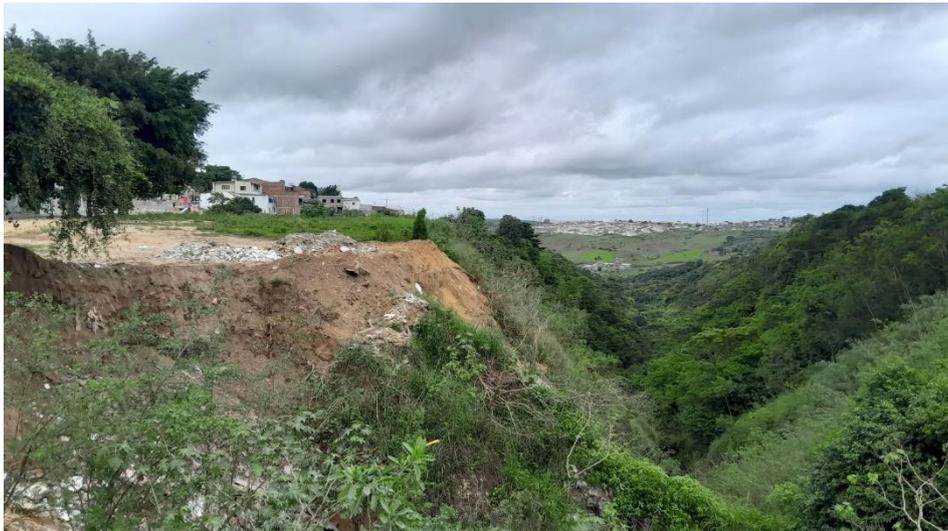
O crescimento urbano tem acarretado diversos problemas ambientais. Em ambas as vertentes do Vale da Liberdade, há moradias próximas das encostas, suscetíveis a deslizamentos em períodos de chuvas intensas, como é possível observar na figura 7. Além do risco ambiental, essas habitações também acarretam sérios problemas sociais, pois oferecem condições precárias de moradia em áreas de alto risco para a vida humana.

Figura 7: Presença de moradias próximas a vertente. **Fonte:** autoras, 2024

É possível observar que apesar da presença de uma voçoroca profunda na encosta, cujo agravamento representa um sério risco de destruição para as residências próximas, ainda assim observa-se a persistência na construção de novas habitações nas proximidades da vertente.

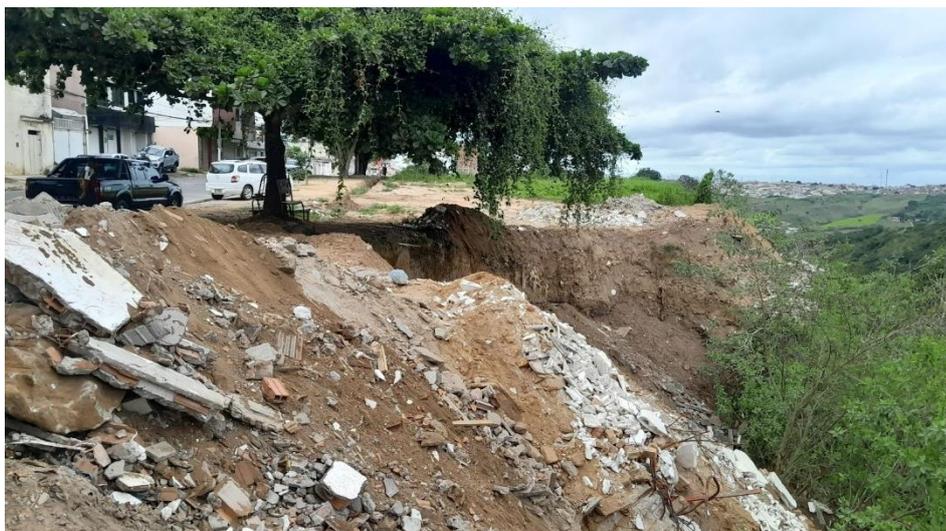
Soares, Santos e Cavalcanti (2013) relatam que, desde a década de 1970, resíduos de diversas origens têm sido utilizados em aterramentos, especialmente para cobrir talvegues e construir habitações. Esse processo, iniciado nos anos 1980, persiste até hoje, com a prefeitura utilizando máquinas para enterrar resíduos sólidos, principalmente descartados por moradores (Figura 8).

Figura 8: Encostas aterradas com lixo. **Fonte:** autoras, 2024

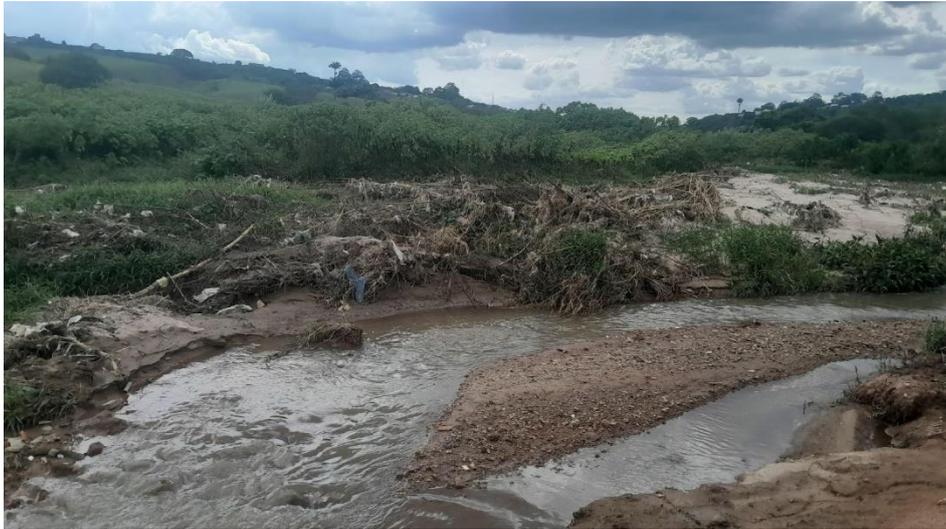
As águas provenientes dos afluentes domésticos se misturam com a água exfiltrada da nascente, transformando o Riacho Pau Amarelo em um córrego de esgoto, e o seu leito sofre com o processo de assoreamento como é possível observar na figura 9.

Figura 9: Assoreamento no leito do rio. **Fonte:** autoras, 2024

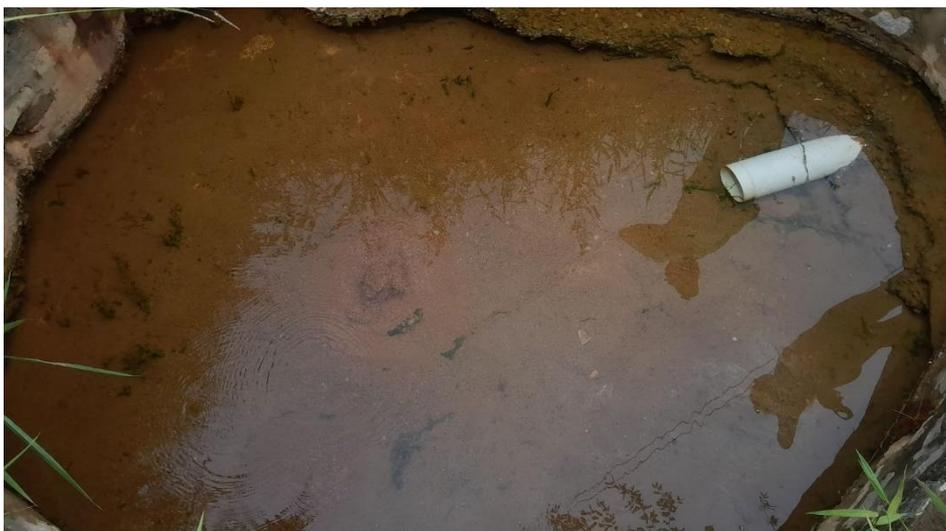
A nascente Arco Íris, localiza-se em uma propriedade privada (Figura 10), ela desempenha um papel crucial no abastecimento de água dos municípios de Paranatama, Brejão e Belo Jardim, no estado de Pernambuco. A água é distribuída através da Operação Pipa, uma iniciativa coordenada pelo Exército Brasileiro, que busca atender a comunidades em situação de escassez hídrica. De acordo com as informações fornecidas pelo responsável local, a qualidade da água é analisada mensalmente em laboratórios, e o único tratamento que ela recebe é o da cloração.

Figura 10: Surgência da nascente na parte privada. **Fonte:** autoras, 2024

Durante a análise, foi observada a presença de efluentes nas proximidades da nascente, indicando uma possível fonte de poluição hídrica. Além disso, identificou-se a fragilidade do solo na área, o que pode contribuir

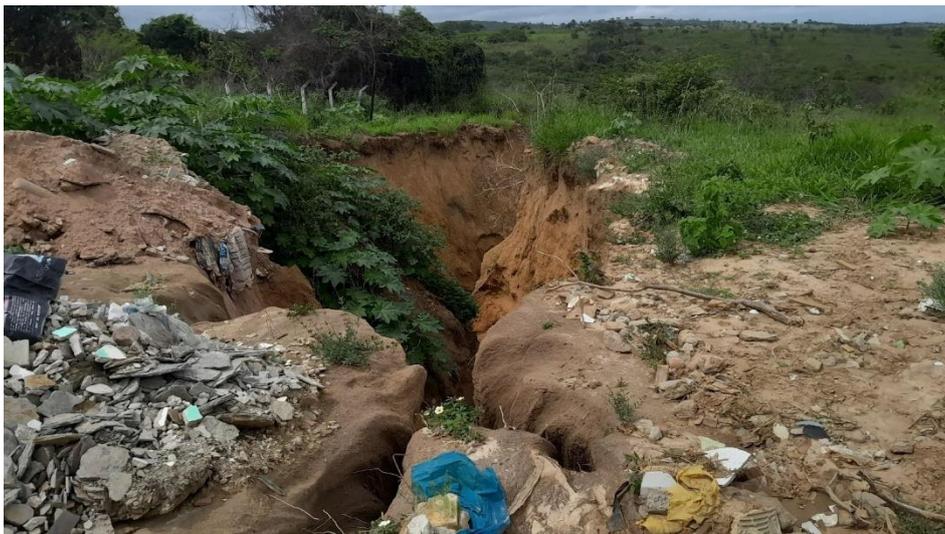
A região ao redor da nascente enfrenta desafios ambientais significativos, incluindo a presença de voçorocas (Figura 11). Segundo Guerra e Guerra (1997), voçoroca pode ser compreendida por “escavação ou rasgão do solo ou de rocha decomposta, ocasionado pela erosão do lençol de escoamento superficial”. A formação de voçorocas pode ser atribuída a diversos fatores, incluindo atividades humanas como queimadas, desmatamento e práticas agrícolas inadequadas. Essas ações removem a vegetação protetora do solo, aumentando sua vulnerabilidade à erosão causada pelas chuvas intensas, comuns na região. Além disso, há o descarte inadequado de lixo nessa área.

Figura 11: Voçoroca próxima a nascente Arco Íris, com a presença de descarte inadequado de lixo. **Fonte:** autoras, 2024

Os impactos das voçorocas vão além da perda de solo. Elas afetam a biodiversidade local, alterando habitats naturais e reduzindo a capacidade de regeneração do ecossistema. Ademais, a sedimentação dos corpos hídricos próximos pode comprometer a qualidade da água disponível.
