Potencialidades de imagens de alta resolução na identificação de feições erosivas em perímetros irrigados do semiárido brasileiro

Potential of high-resolution images in identifying erosion features in irrigated perimeters in the Brazilian semi-arid region

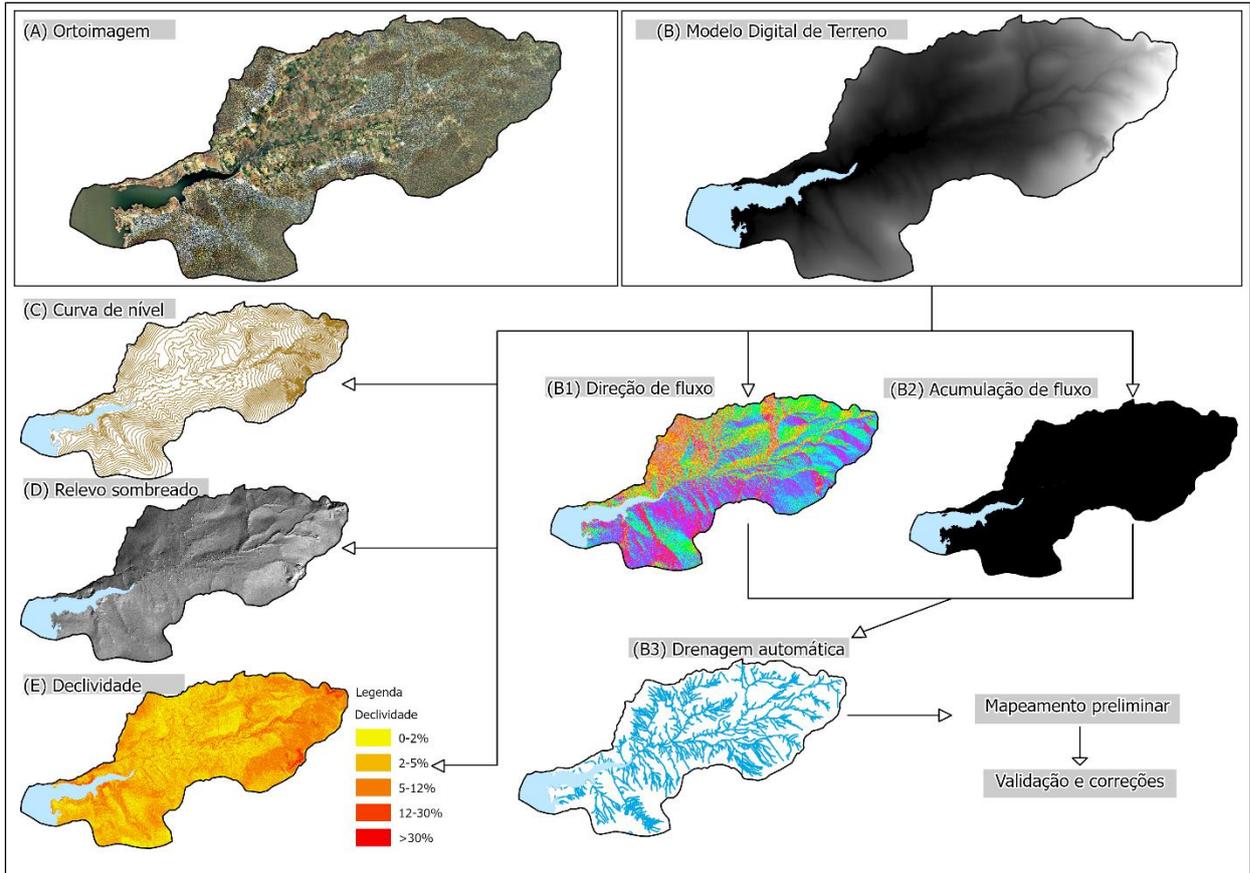
Figura 2. Fluxograma Metodológico. Fonte: Autores (2024).

Para a identificação de incisões erosivas utilizou-se produtos derivados do MDT, inicialmente empregado através da ferramenta Fill no software ArcGis Pro 3.3.2 para o preenchimento de falhas, o que possibilitou a correção de imperfeições, para a consistência dos próximos produtos (Dietrich et al., 2019).

As etapas seguintes, consistiram na geração dos produtos B1 e B2 (Figura 3), para a direção do fluxo, adotou-se o método D8, tal método direciona a massa d'água de um pixel para a receptora de inclinação mais íngreme (Nardi et al., 2008). Para o fluxo de acumulação, adaptou-se a proposta de Dietrich et al. (2019), extraindo valores máximos referentes às áreas de cultivo e de solo exposto/vegetação degradada, como também, no contexto geral da bacia foi utilizado para geração das drenagens automáticas, com resolutiva de verificação da direção e presença de feições de fluxo, para averiguação de incisões erosivas.

Os produtos C, D e E (Figura 2), serviram como produtos auxiliares na análise através da sobreposição. No que diz respeito à declividade, adotou-se para a área relativamente aplainada de semiárido (Figura 3) padrões de declividade adaptadas de Young (1972), apresentado por Lima (2012), com o intuito de melhor possibilidade de identificação de características erosivas lineares nessas regiões, sendo dividida em 5 intervalos, os dois primeiros intervalos, 0-2% e 2-5%, representam áreas planas suscetíveis à erosão, o intervalo de 5-12% indica relevo suavemente ondulado, sendo 12% o limite para o desenvolvimento de áreas agrícolas e 30% o limite para urbanização.

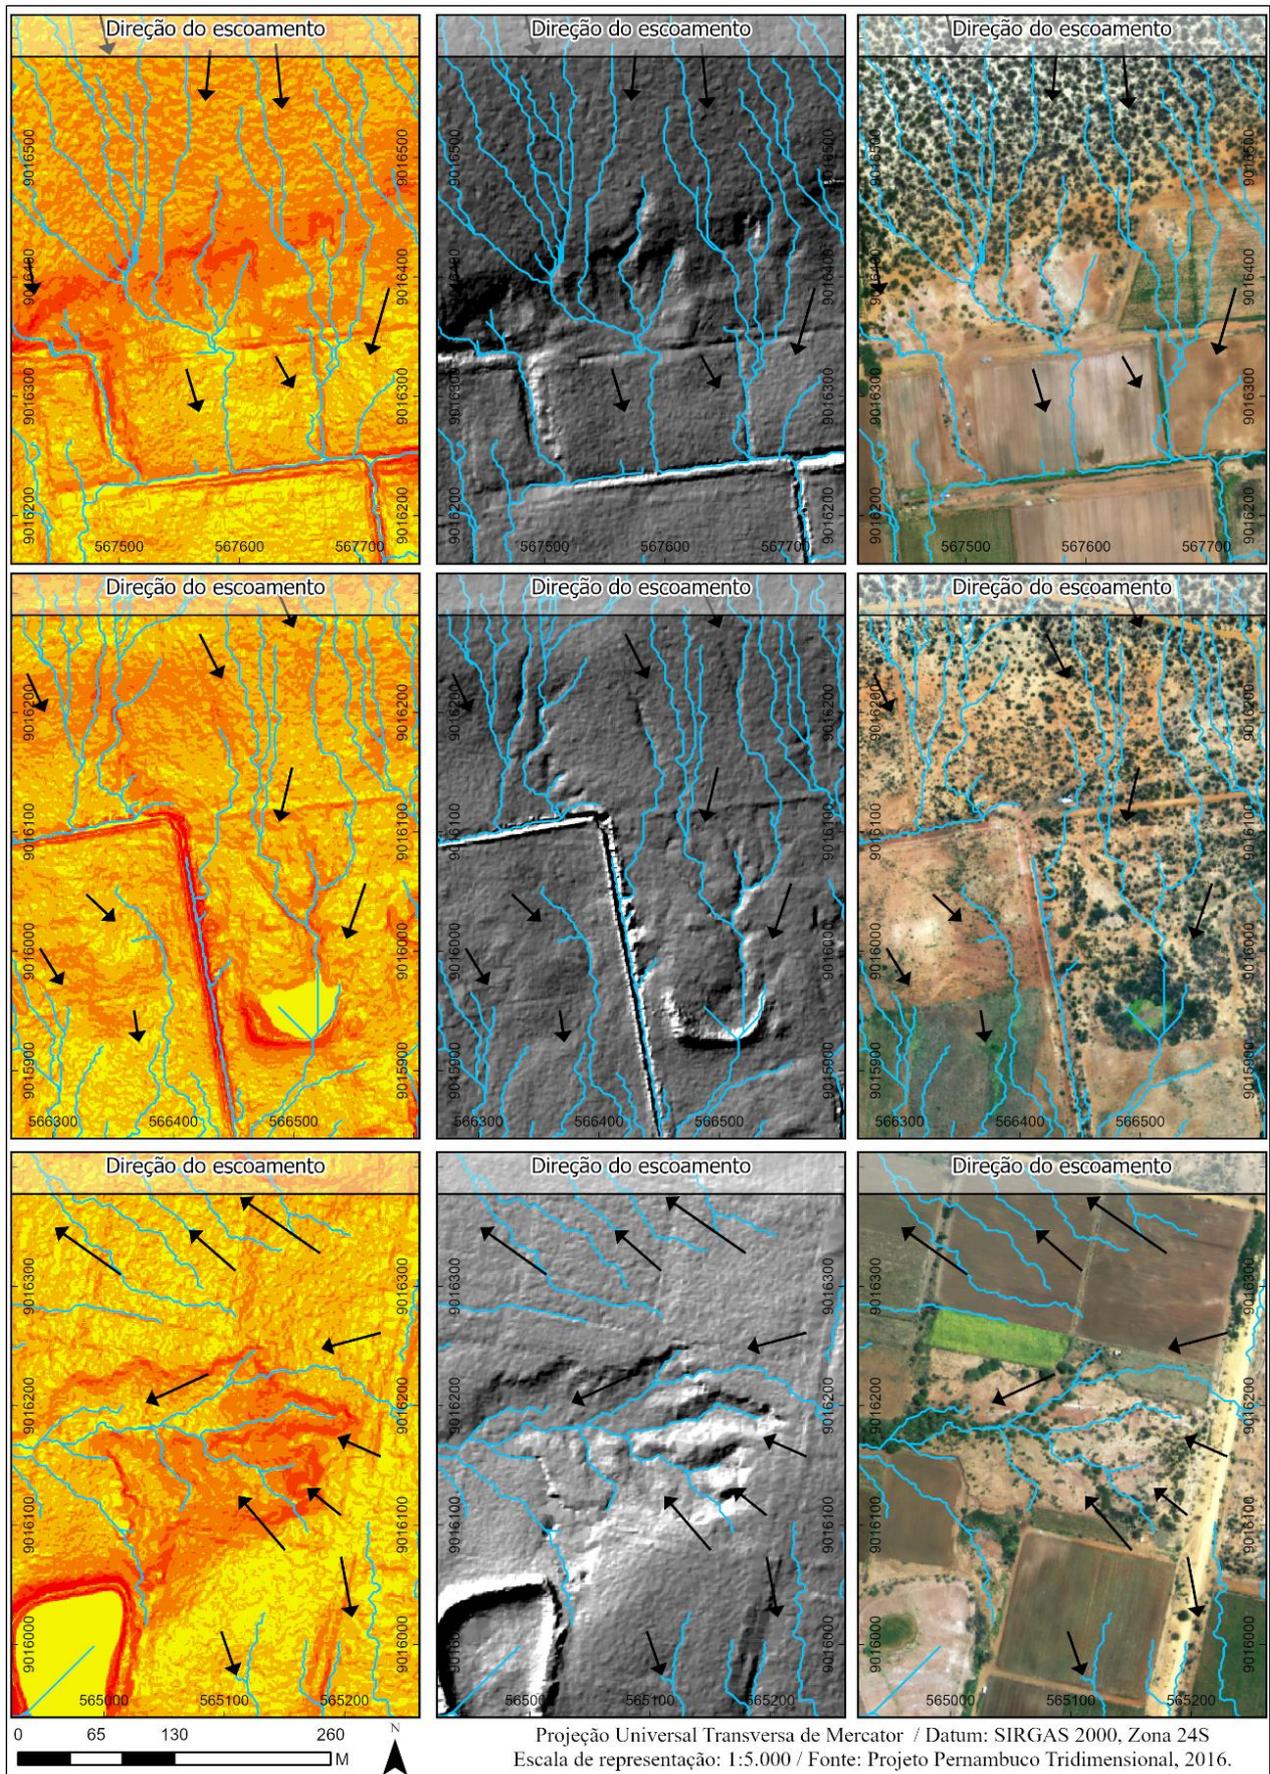
Figura 4. Direções de fluxo de drenagem da bacia Baixo do Limão Bravo Fonte: Autores (2024).

A partir da análise dos dados extraídos, foi possível observar o fluxo de drenagem sobre as incisões erosivas (Figura 4), porém como apontado por Nardi et al. (2008), áreas planas apresentam complexidades para caracterização do padrão de drenagem, verificou-se irregularidades de captura a partir da ambiguidade gerada pela topografia quase uniforme da área.

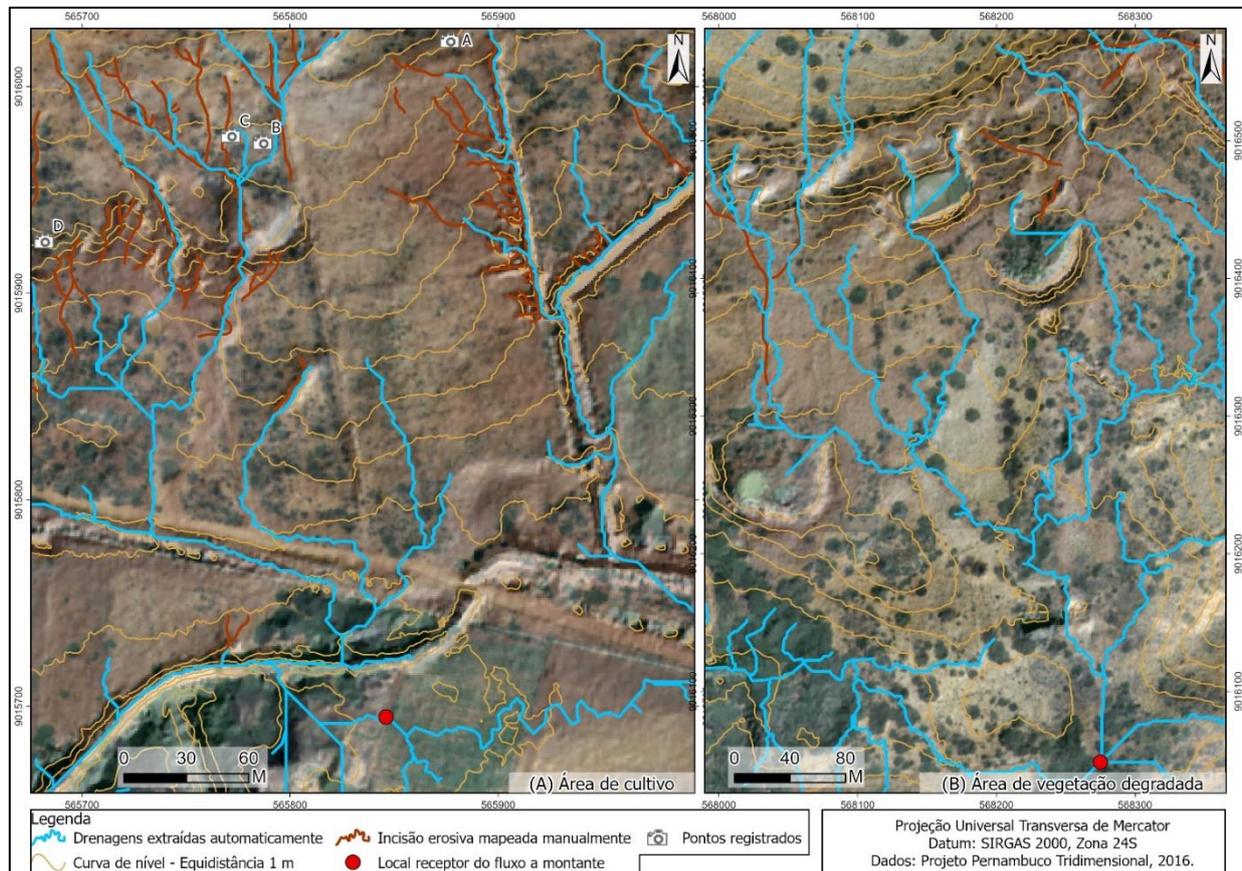
Figura 5. Escoamento e incisões erosivas associadas da bacia Baixo do Limão Bravo. Fonte: Autores (2024)

Como apontam Weis et al., 2022, os algoritmos utilizados absorvem canais de drenagem, como também incisões erosivas, pois servem como redes de captação, transporte e deposição. A partir desta problemática, tornou-se necessária a identificação de setores mais propícios aos processos erosivos, apontando pontos em áreas de cultivo e de solo exposto/vegetação degradada, com maior recepção do fluxo a montante (Figura 5). E a partir destes pontos, verificou-se na área de contribuição do fluxo, a incidência de características erosivas e notou-se a intensificação do escoamento superficial pela escassa cobertura vegetal presente nos locais expostos, refletindo na suscetibilidade erosiva do terreno.

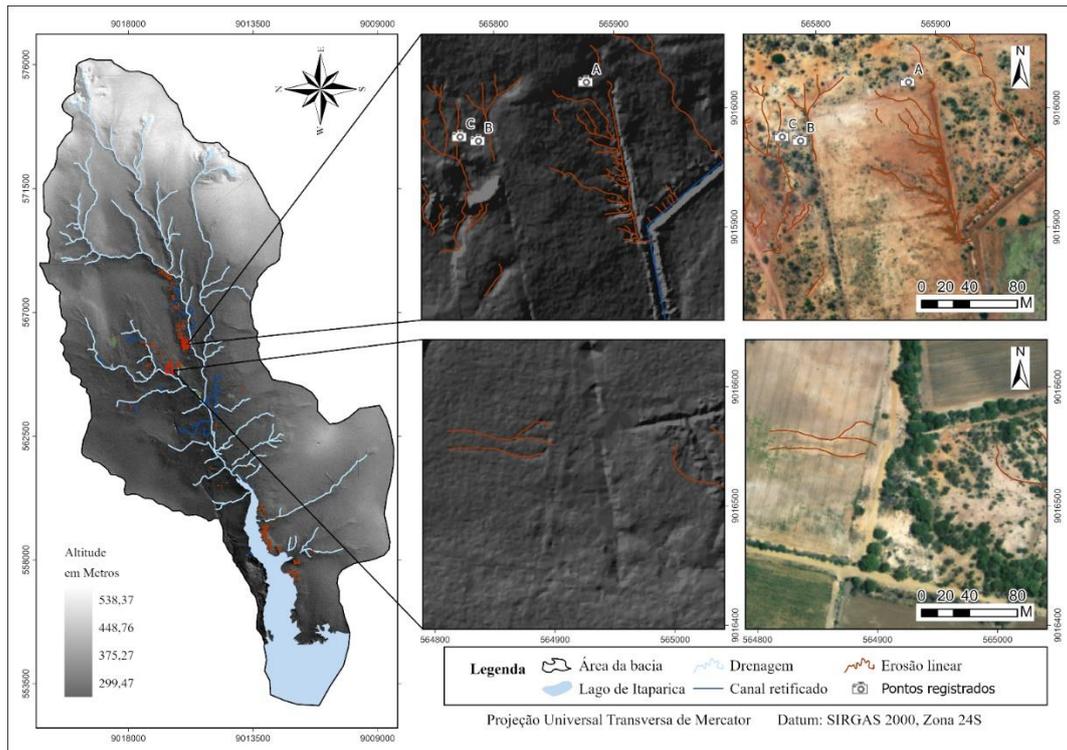
Figura 6. Inventário erosivo linear da bacia Baixo do Limão Bravo. Fonte: Autores (2024).

Através do mapeamento, obteve-se no contexto geral da bacia hidrográfica, 291 incisões mapeadas, observadas principalmente no contexto do médio e baixo curso da bacia (Figura 6). No médio curso, a concentração das feições erosivas foi localizada predominantemente em áreas amplamente antropizadas, o uso intensivo da terra para rotação de culturas sem o tempo adequado de pousio, é uma das principais causas para a intensificação e surgimento dos processos erosivos (Rahmati, et al. 2017). E acarreta em problemáticas socioeconômicas, tendo em vista que de acordo com o Censo Agropecuário de 2017 (IBGE, 2017) a área agrícola estudada, constituiu-se em sua maior parte como de base familiar.

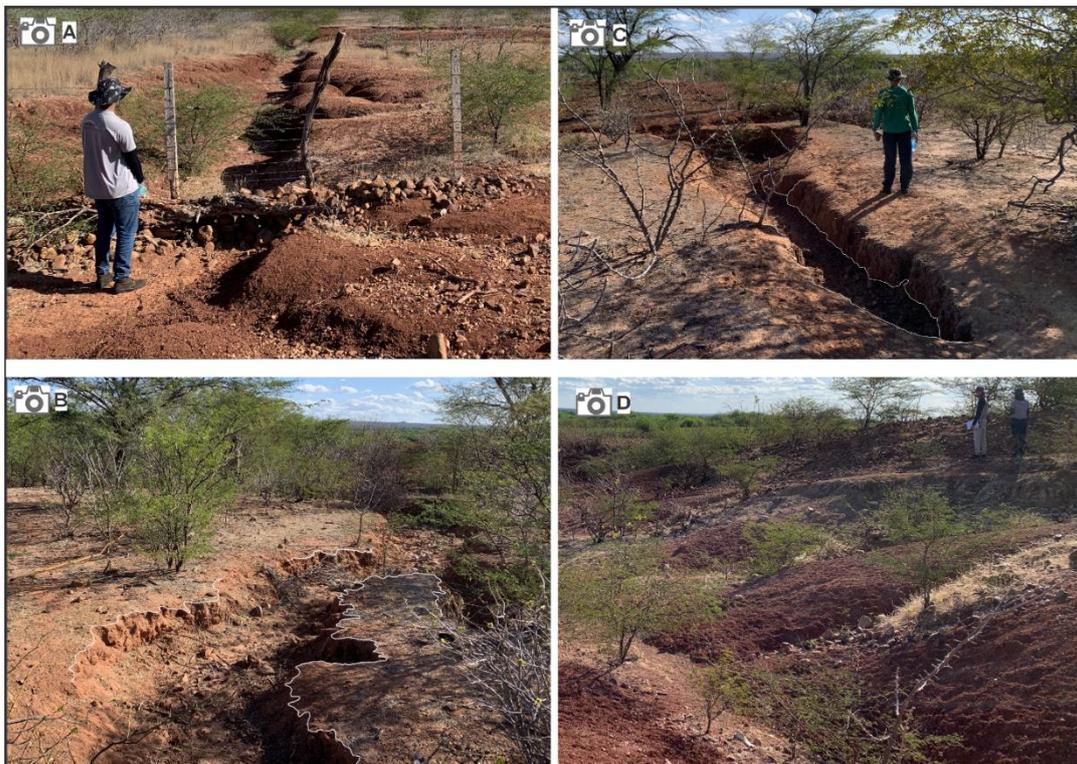
Figura 7. Incisões erosivas registradas em campo na bacia hidrográfica Baixo do Limão Bravo. Fonte: Autores (2022)

Verificou-se potencial para a identificação das incisões erosivas no contexto de agricultura irrigada, se observando a vulnerabilidade dos terrenos quando em solo exposto ou em classe agrícola sem cobertura vegetal suficiente para proteção dos solos. E a partir de campo realizado em 2022, confirmou-se a presença das feições mapeadas preliminarmente através dos dados LiDAR e foi possível confirmar o alto grau de estágio das erosões lineares (Figura 7).
