# PROCESSO EROSIVO ACELERADO NO RS: VOÇOROCAMENTO NO MUNICÍPIO DE CACEQUI

### **Erosive accelerated process in RS: Ravine in Cacequi community**

A geometria, o processo de avanço, as feições desenvolvidas e os fatores condicionantes à formação da voçoroca, denominada regionalmente "Macaco Branco" (VMB), serão descritos neste trabalho.

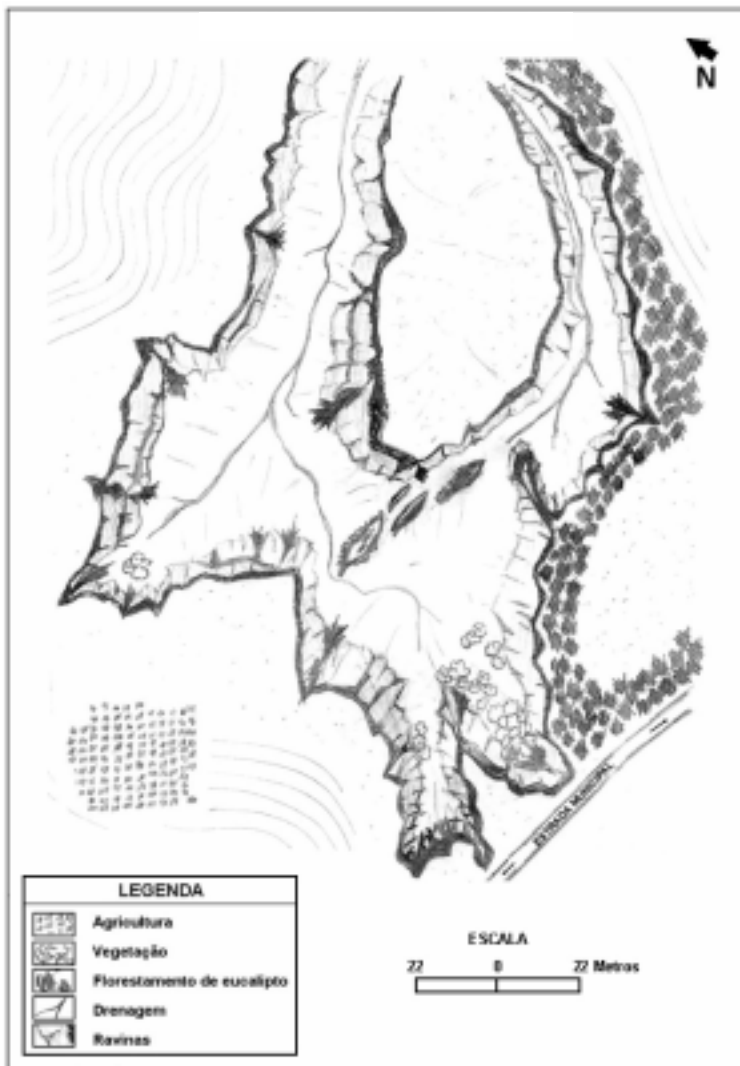
**Figura 2 – Croqui da VMB**

O avanço do voçorocamento se dá em direção à montante e com uma direção geral predominante para SW. Uma vez estabelecidas na encosta, as voçorocas tendem a evoluir através de bifurcações formando pontos de rupturas. Esses pontos de ruptura podem ser destruídos à medida que a rede de ravina se bifurca e evolui. Neste avanço, a voçoroca em estudo formou um traçado muito recortado, com 20 pontos de ruptura na margem esquerda e 18 pontos na margem direita, mostrando uma forte atividade da erosão lateral. A figura 2 mostra um "croqui" da voçoroca estudada, onde estão apresentadas as principais linhas de avanço e as características marcantes.

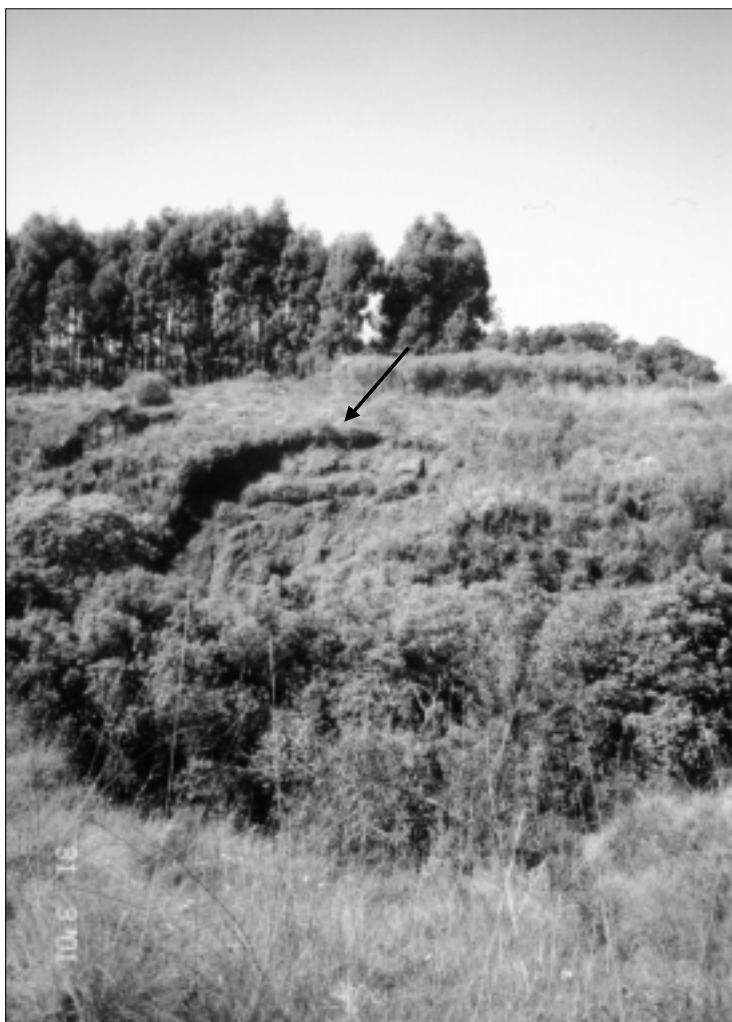
**Figura 3 – Solapamento ao longo de fendas de tração**

A voçoroca apresenta várias feições significativas, sendo comum à ocorrência de erosão formando quedas d'água, que se instalam em áreas onde ocorre variação da coesão dos materiais, podendo ser controladas pela estrutura sedimentar presente. A ação combinada da erosão por cascata e do aumento da altura do degrau gera movimentos de massa. Esses movimentos ocorrem nas voçorocas por solapamento da base de taludes e pelo desprendimento de material ao longo de fendas de tração (Figura 3). Quedas de torrões caracterizam movimentos de massa associados. Em geral, torrões desprendidos de fendas de tração apresentam menor concentração por metro quadrado do que os originados por solapamento. Estão predominantemente associados à extensão para montante ou ao alargamento das incisões erosivas.

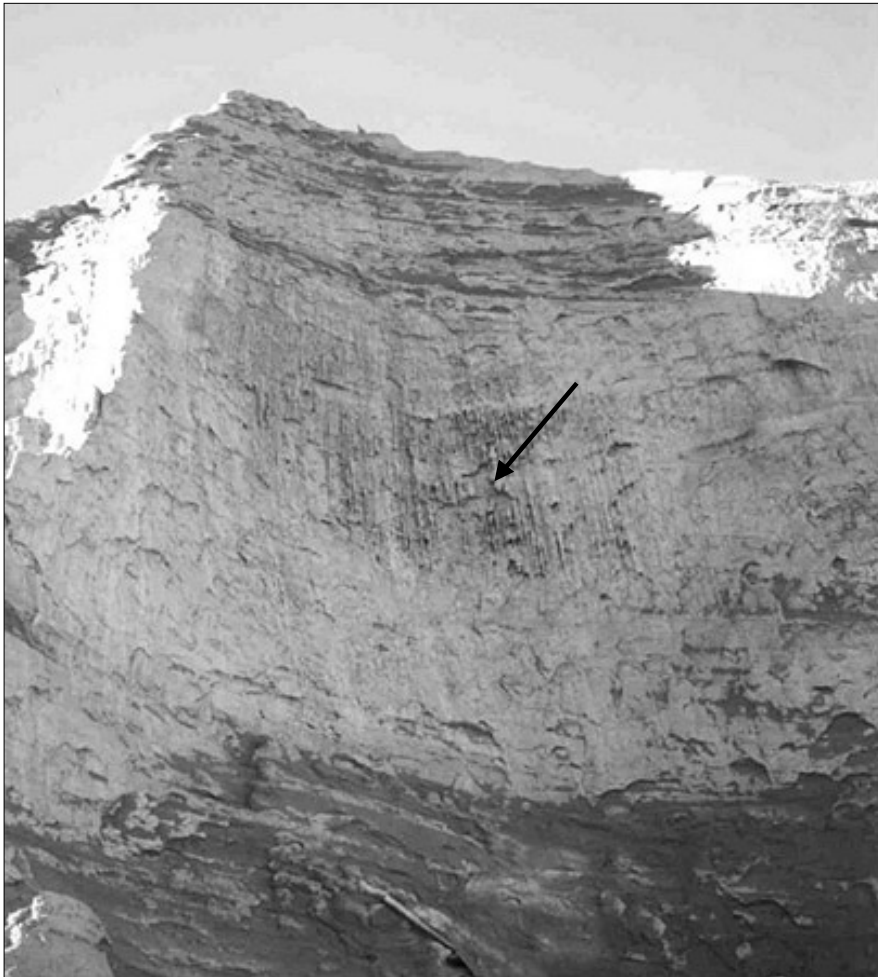
**Figura 4 – Filetes subverticais**

As alcovas de regressão são formadas junto às laterais das incisões, especialmente devido à ação da água subterrânea e/ou devido ao escoamento superficial na forma de filetes subverticais. Estes filetes são documentados, preferencialmente, nas paredes da voçoroca, devido a pouca coesão do material (Figura 4).

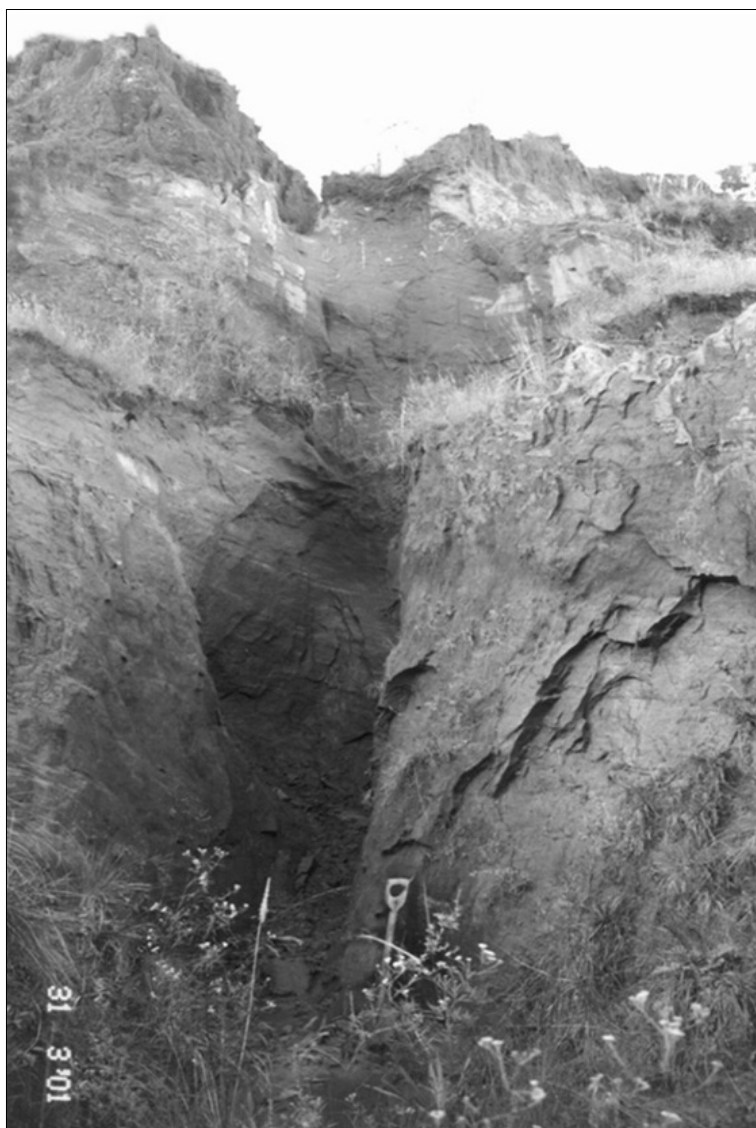
**Figura 5 - Fendas e dutos**

Outras importantes feições são as fendas e dutos (Figura 5) que se formam pela passagem da água da superfície junto à encosta e, especialmente, da água subterrânea, constituindo a erosão por "pipes". Sulcos e ravinas formados na superfície das encostas com vegetação relativamente degradada, ou no interior de voçorocas, indicam as rotas de organização do escoamento superficial concentrado.

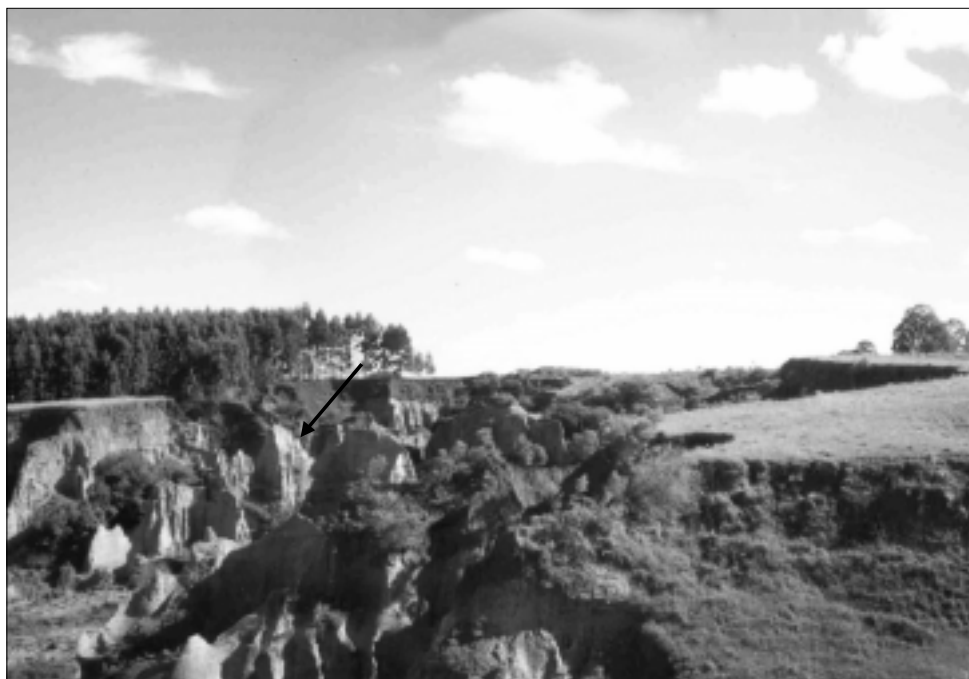
**Figura 6 – Vista geral interna da VMB**

O processo erosivo associado à rede de canais de primeira ordem parece ter controle estrutural, verificado na análise de imagens de satélite da região, sendo provavelmente, associado às fraturas desenvolvidas por reativações tectônicas, que controlaram o próprio desenvolvimento da Bacia do Paraná. Fraturamentos resultantes da direção NE - SW e NW - SE, formam uma malha separando blocos nas superfícies das erosões. Como o desconfinamento lateral é de maior amplitude e as fraturas se dispõem na forma de malhas, a seção transversal da voçoroca evolui na forma de anfiteatros, com "bancos internos" (Figura 6).
