ASPECTOS AMBIENTAIS DECORRENTES DE LAVRA IRREGULAR, MINERAÇÃO JOÃO PESSOA, SOBRADO – PB

*ENVIRONMENTAL ASPECTS ARISING FROM JOÃO PESSOA IRREGULAR MINING,
SOBRADO – PB*

Matheus Diniz Pinto de MORAIS, Gustavo Rodrigues PINTO

Universidade Federal de Pernambuco. Av. Prof. Moraes Rego, 1235 - Cidade Universitária, Recife - PE, E-mails:
matheus.dpm@hotmail.com; gustavopinto0@gmail.com

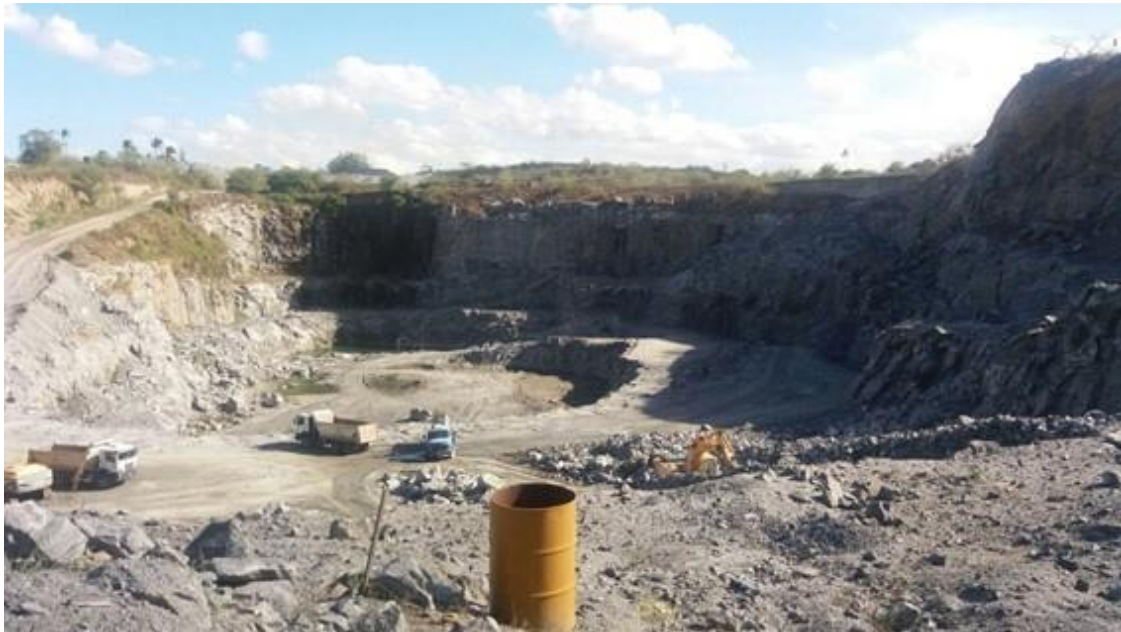
Na figura 2, tambor amarelo demarcando um dos vértices da poligonal do processo ANM, após ocorrer lavra fora da mesma. Os vértices do polígono foram demarcados com tambores a fim de evitar a realização da lavra fora dos limites estabelecidos. É possível perceber a invasão em três porções da área, zona norte no entorno do

Figura 2 – Demarcação dos vértices da poligonal.

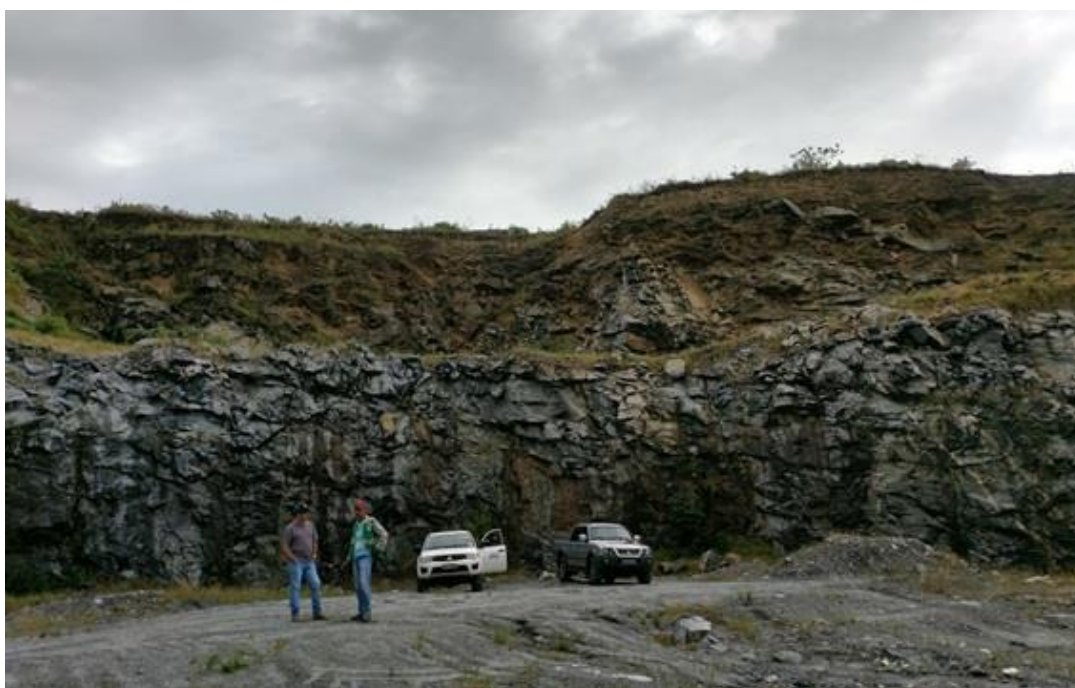
Porção norte e oeste da área onde outrora ocorreu lavra ilegal, figura 4, pode se observar a formação de duas bancadas e o volume considerado que foi lavrado, assim como na figura 5, está sendo apresentada a região oeste que também passou por intervenções sem a devida autorização.

Figura 4 – Região norte lavrada ilegalmente.

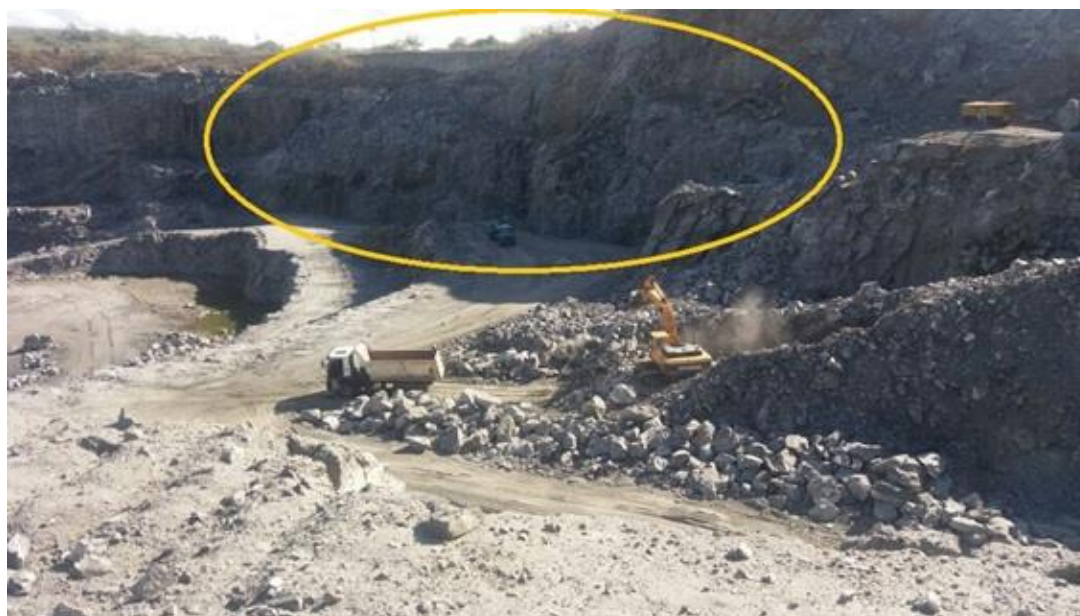
Figura 5 – Em destaque a área de lavra não autorizada praticada na porção oeste da cava.

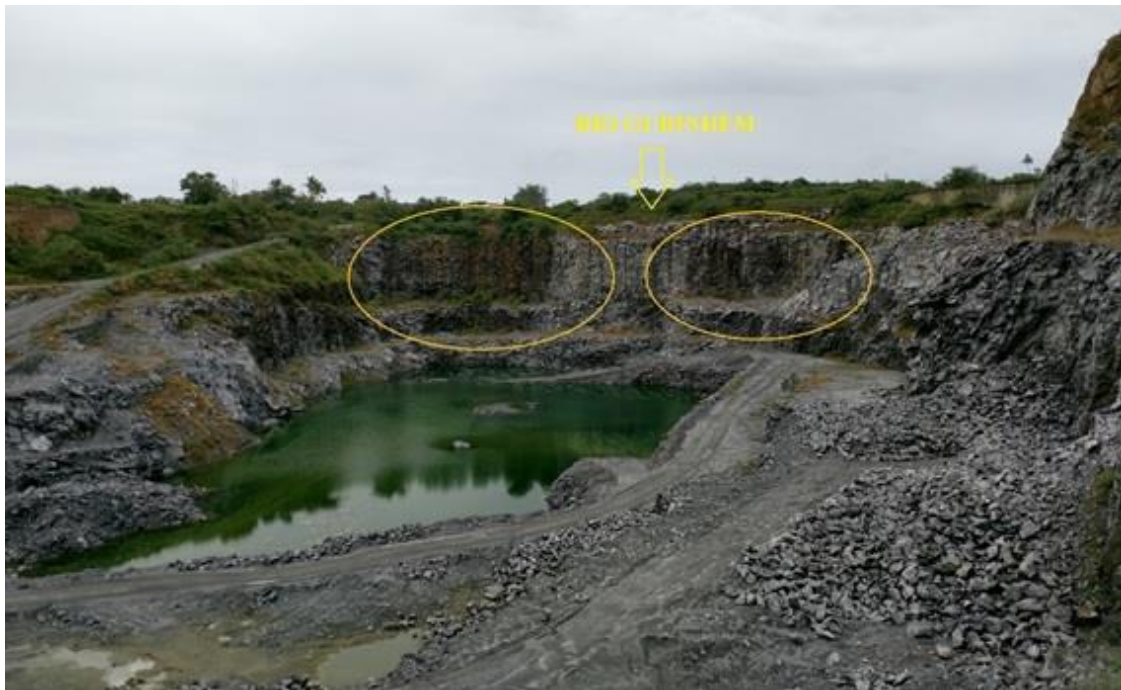
No lado sul da pedreira é possível visualizar a percolação de água constante que ocorre entre as famílias de juntas do maciço, em destaque na figura 6. Ainda nessa região o paredão rochoso apresenta uma coloração diferenciada, mostrando um tom amarronzado dos seus minerais, provavelmente pela alteração dos constituintes ferrosos da rocha, dado que se trata

Durante a vistoria, foi informado por um dos responsáveis da pedreira, que com a cheia do rio, o mesmo transborda e enche a cava. A figura 6 apresenta o rio em destaque na parte superior do maciço. Ainda na porção descrita, ocorreu a lavra de parte da APP do rio, levando a crer que esse fato tenha contribuído para percolação de água entre juntas e desvio de parte da água do rio para dentro da cava. Pelo fluxo de água, número de famílias de juntas, estado de alteração do maciço e regime hídrico do rio, é possível sugerir a baixa segurança geotécnica existente no empreendimento, atentando contra a seguridade dos colaboradores da pedreira.

Figura 6 – Visita realizada em período de suspensão da lava.

Modificações irreversíveis foram ocasionadas. A principal que pode ser citada é o desvio do curso do rio, que agora tende a seguir para dentro da cava da pedreira, o que levou a uma intervenção da APP pela construção de um muro de contenção do fluxo do rio, tal fato cria um risco geotécnico na mina, que é agravado em épocas de cheias do rio.
