ERODIBILIDADE DE SOLOS DERIVADOS DE ROCHAS DA SUÍTE SERRA DOS ÓRGÃOS: IMPLICAÇÕES PARA A INSTABILIDADE DE TALUDES DE CORTE

ERODIBILITY OF SOIL DERIVED FROM ROCKS OF THE SERRA DOS ORGÃOS SUITE: IMPLICATIONS FOR THE INSTABILITY OF CUTTING SLOPES

Rafael Santos de SOUSA, Helena POLIVANOV, Emílio Velloso BARROSO

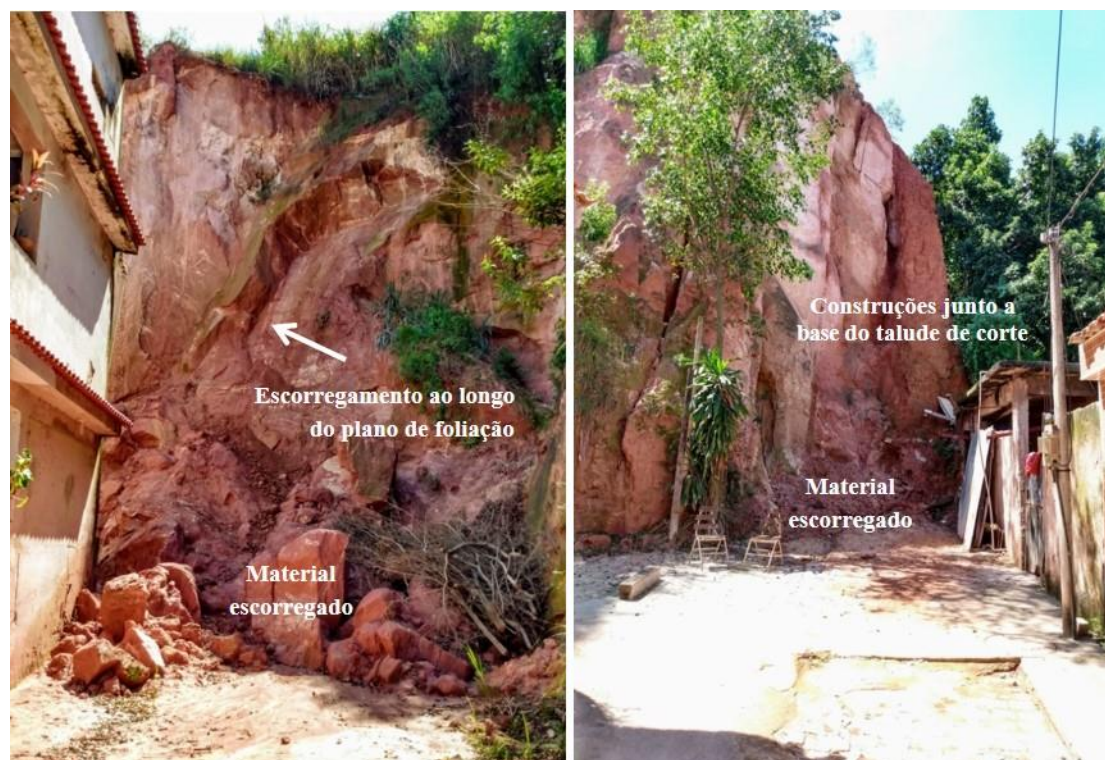
Figuras 3 - Construções próximas da base do talude da Rua da Ligação com observação de escorregamento ao longo do plano de foliação.

O crescimento acelerado e desordenado do município (Figuras 2A, 2B, 3A e 3B) resultou na ocupação inadequada nas áreas de encostas e de planícies fluviais.

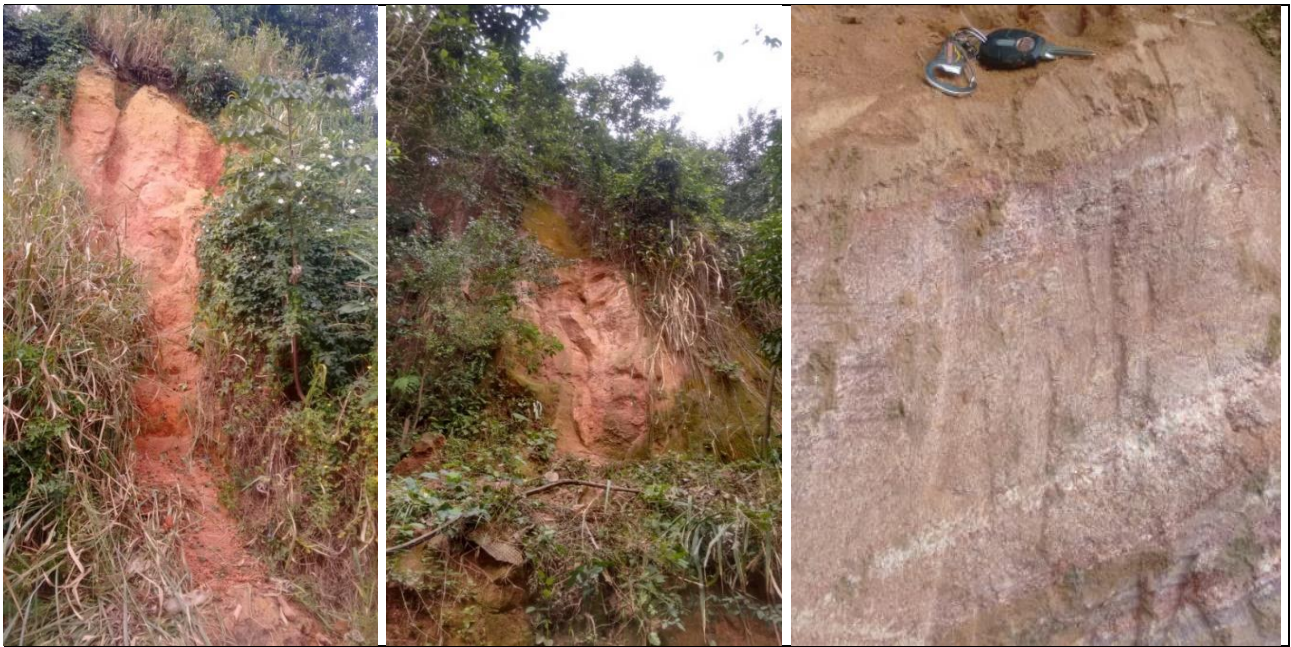
Figuras 5 – A e B) Aspecto geral dos perfis de solos da Vigilância Sanitária e da Rua Ligação, respectivamente. **C)** Horizonte C residual (solo saprolítico), com minerais secundários esbranquiçados e vestígios de estruturas reliquias.

No campo foi observado que os horizontes B pedológicos, em ambos os perfis, encontram-se em avançado estágio de intemperização, e com quase todos os minerais primários em completa alteração. Macroscopicamente somente o quartzo pode ser identificado. Tais horizontes são bastante desenvolvidos e lixiviados, não apresentando estruturas da rocha original. De acordo com a carta de cores de Munsell, estes horizontes variam de amarelo-brunado, para o talude da Vigilância Sanitária e amarelo-avermelhado para a rua da Ligação (Figuras 5A, 5B).

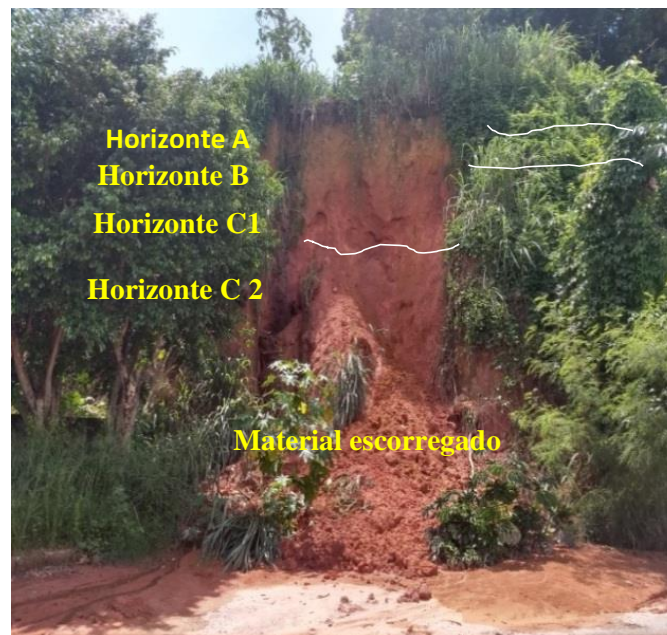
Figura 6 - Passagem gradual do horizonte C para o horizonte B.

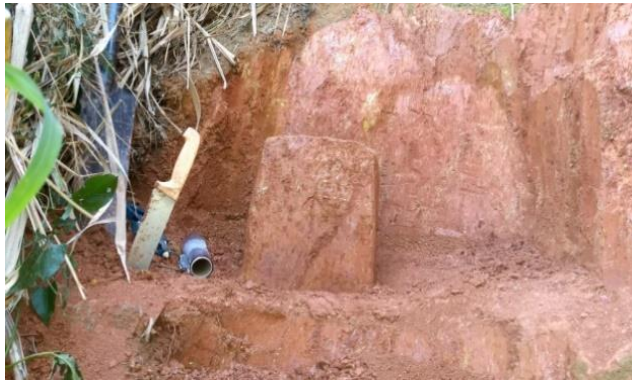
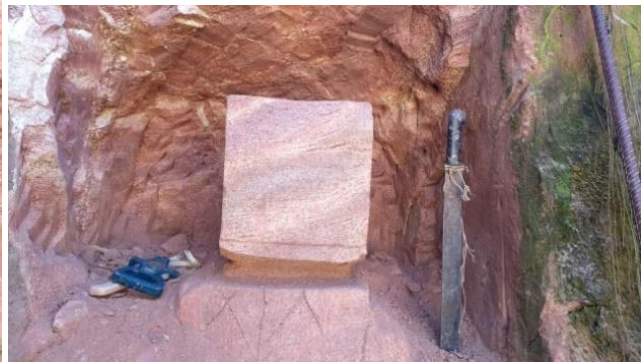
Figura 7- Retirada das amostras indeformadas dos horizontes C, dos taludes da Vigilância Sanitária e da Rua da Ligação, respectivamente. Destaque para a estrutura do solo.

O processo de amostragem dos solos seguiu as recomendações preconizadas pela NBR 9604 (ABNT, 2016c) e resultou em dois conjuntos distintos de amostras: deformadas e indeformadas (Figura 7).

As amostras indeformadas são extraídas esculpindo-se blocos de solo, procurando preservar a estrutura interna e umidade do material parental. Esses foram coletados em blocos cúbicos (dimensões 30 cm x 30 cm x 30 cm) para cada horizonte, posteriormente recobertos com filme de PVC, papel alumínio e
