DESASTRE OCORRIDO EM PETRÓPOLIS NO VERÃO DE 2022: ASPECTOS GERAIS E DADOS DA DEFESA CIVIL

DISASTER OCCURRED IN PETRÓPOLIS IN THE SUMMER OF 2022: GENERAL ASPECTS AND CIVIL DEFENSE DATA

Larissa Mozer BLAUDT, Thomas Wunsch ALVARENGA, Yuri GARIN

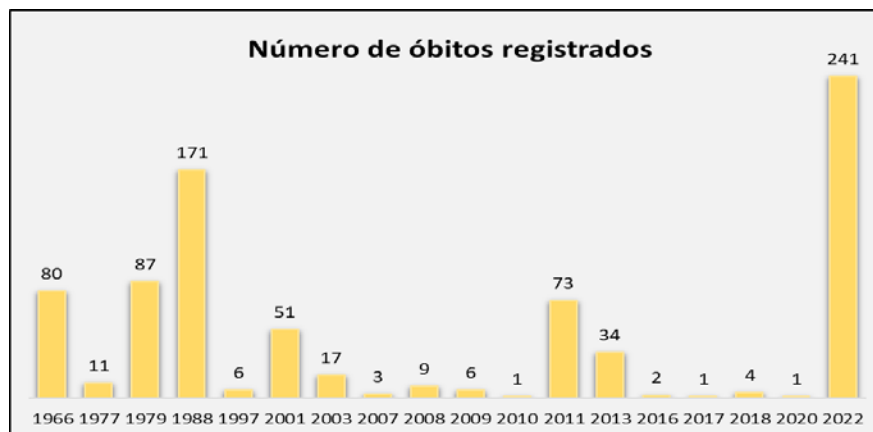
Figura 3 - Gráfico de número de óbitos registrados em episódios de chuva intensa ocorridos no município de Petrópolis, entre 1966 e 2022 (Fonte: Prefeitura Municipal de Petrópolis).

Os primeiros registros de chuvas intensas e alagamentos em Petrópolis são da época do Império, com relatos para os anos de 1862, 1863, 1873, 1875 e 1882 (Figura 3). D. Pedro II escrevia sobre as chuvas frequentes na cidade, inclusive fazendo solicitações para apoio na sua reconstrução (O Globo, 29/11/2013). Dentre todos os desastres ocorridos no município antes do ano de 2022, os mais marcantes e destrutivos ocorreram nos anos de 1966, 1988 e 2011.

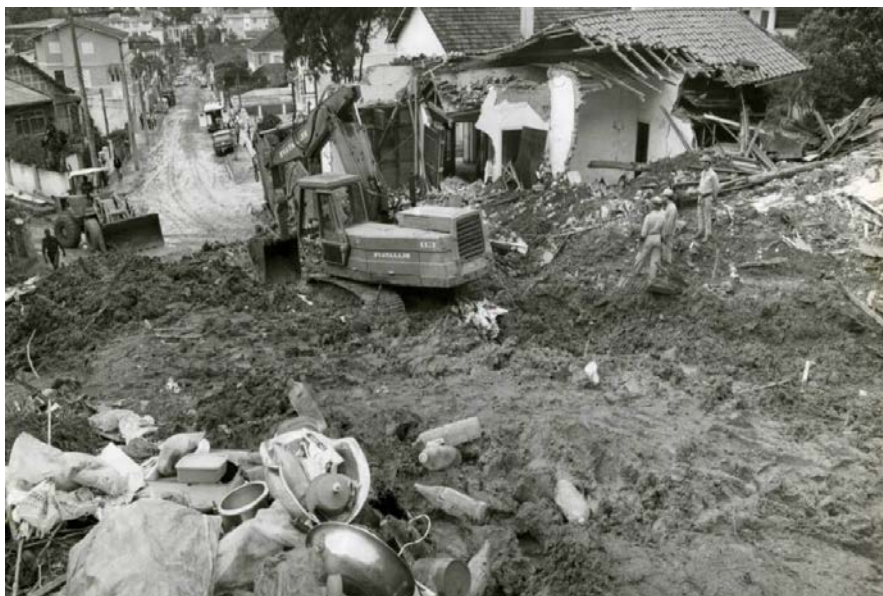
Figura 4 - Deslizamento ocorrido da Rua Casimiro de Abreu durante as intensas chuvas de fevereiro de 1988; apenas nesse local nove casas foram destruídas e 40 pessoas foram soterradas (Fonte: Hipólito Pereira, 10/02/1988, Agência O Globo).

No ano de 1988, no dia 5 de fevereiro, dois temporais ocorreram na cidade. O primeiro, pela manhã, provocou alagamentos na cidade; o segundo, a noite, ainda mais intenso, levou a ocorrência de diversos deslizamentos (Figura 4). Foram 171 vítimas fatais, mais de 600 feridos, cerca de 1000 desalojados e de 4000 desabrigados (O Globo, 08/02/1988, p. 1 Acervo O Globo).

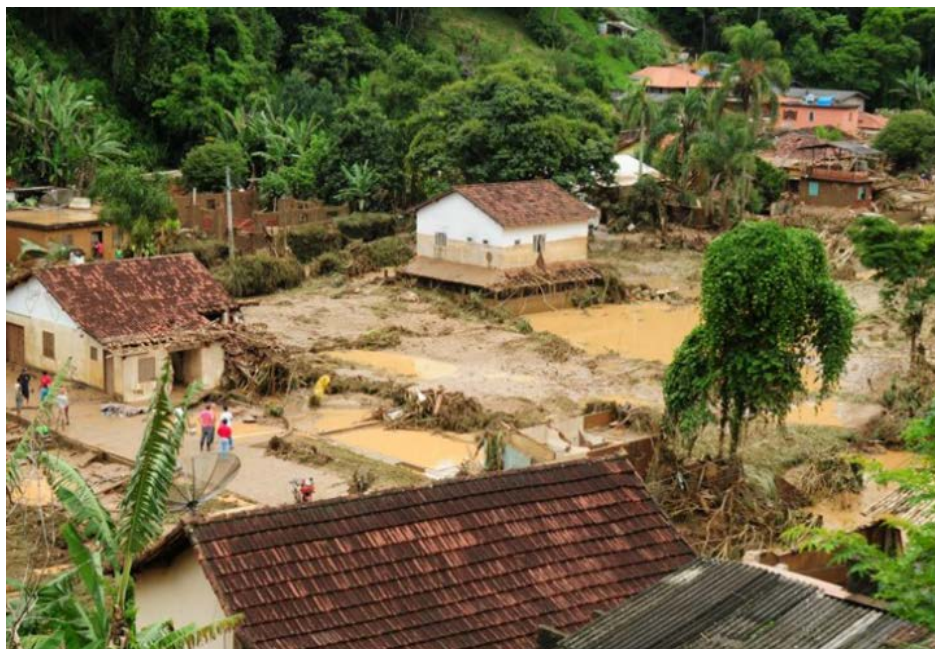
Figura 5 - Imóveis atingidos no Vale do Cuiabá, distrito de Itaipava, durante as chuvas do dia 12 de janeiro de 2011 (Fonte: Tribuna de Petrópolis).

No ano de 2011 ocorreu a maior tragédia climática da história do Brasil, afetando sete municípios serranos, dentre eles Petrópolis. As chuvas da madrugada do dia 12 de janeiro atingiram a região do Vale do Cuiabá, distrito de Itaipava, levando ao óbito 71 pessoas (O Globo, 14/01/2011, p.1 Acervo O Globo) (Figura 5).

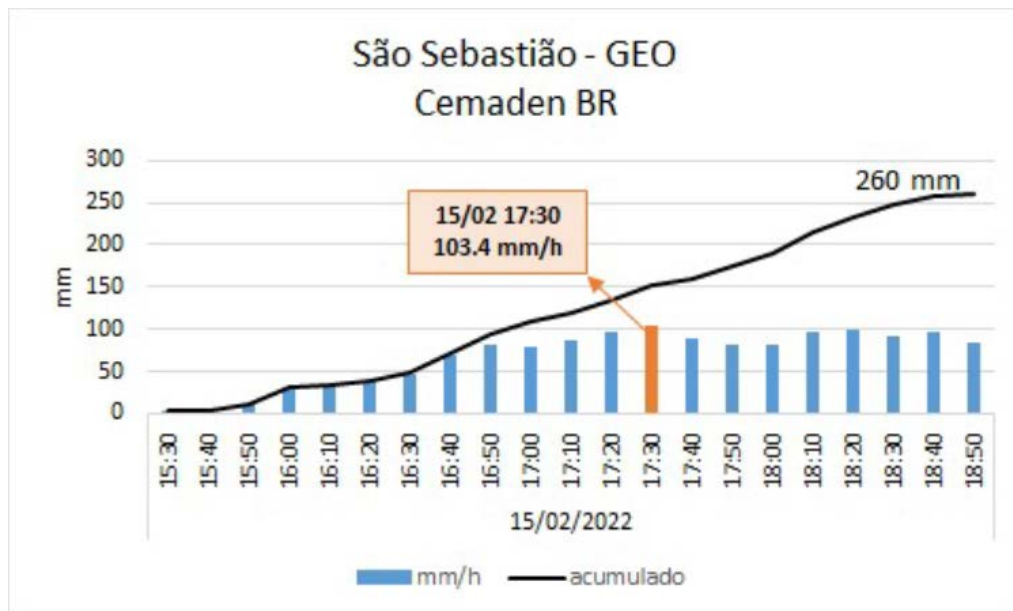
Figura 6 - Dados de monitoramento do pluviômetro instalado no bairro São Sebastião para o dia 15 de fevereiro (Fonte: CEMADEN).

Nesse dia, foram registrados 259 mm de chuva acumulada em um intervalo de apenas seis horas, provocando deslizamentos e inundações generalizados nos bairros atingidos (Figura 6). Segundo informações obtidas por meio de um pluviômetro situado no bairro São Sebastião, a chuva atingiu uma intensidade máxima de 103,4 mm/h.

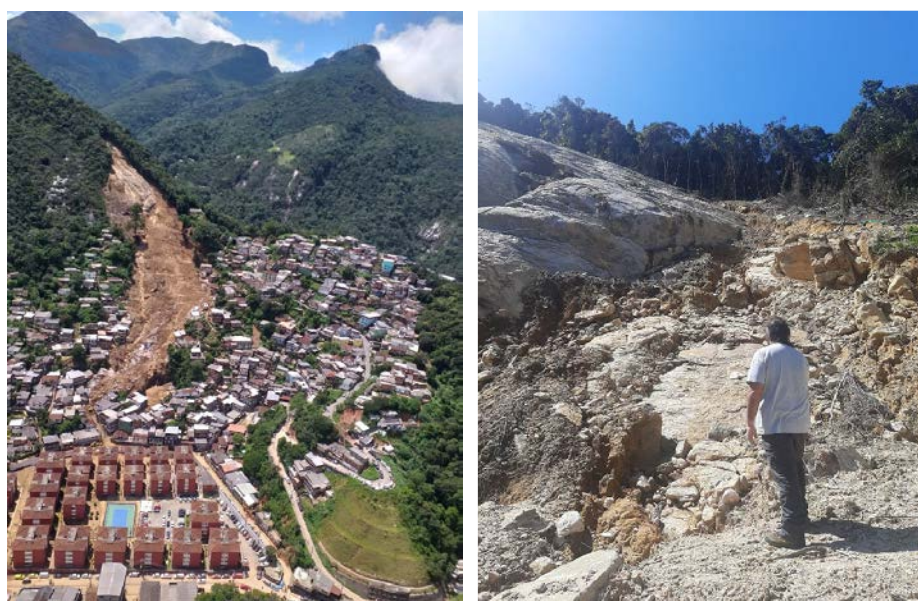
Figura 10 - (a) Imagem aérea do deslizamento ocorrido da Servidão Frei Leão; (b) Área de ruptura do deslizamento, com foco para a fina camada de solo e a presença de blocos rochosos alterados

O volume de chuva excessivo provavelmente levou a uma rápida saturação dessa rasa camada de solo, que deslizou e atingiu o extenso depósito de tálus existente nos dois terços inferiores da encosta. Nessa região, onde estavam implantadas as residências, o material do depósito foi agregado ao movimento. A consequência foi o deslo-

camento de blocos rochosos de diversos tamanhos, a completa destruição de dezenas de imóveis e a perda de aproximadamente 80 vidas.

O movimento de massa mais representativo e destrutivo ocorreu no bairro Alto da Serra, mais especificamente na localidade conhecida popularmente como Morro da Oficina. O deslizamento se iniciou no terço superior da encosta,

onde existe uma rasa camada de solo residual sobre o leito rochoso, e o material atingiu cerca de 90 residências na Servidão Frei Leão e na Rua dos Ferroviários (Figura 10).

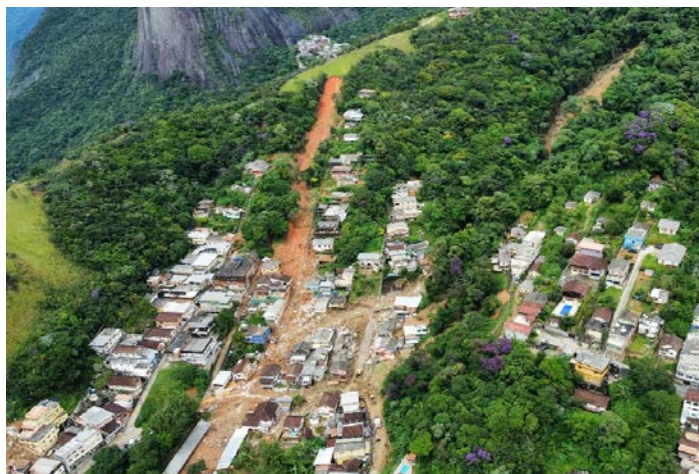
Figura 12 - Imagem aérea dos deslizamentos ocorridos na comunidade da Vila Felipe.

A comunidade conhecida como Vila Felipe está inserida no bairro Chácara Flora, um dos mais atingidos pelas chuvas. Na comunidade, especialmente na Rua Jacinto Rabello e nas servidões João Rodrigues Batista, Giovani dos Santos e João Bonifácio Pacheco, ocorreram diversos deslizamentos de grande porte que convergiram para um talvegue e atingiram as

ruas Paulino Guimarães e Peroni Américo (Figuras 12 e 13).

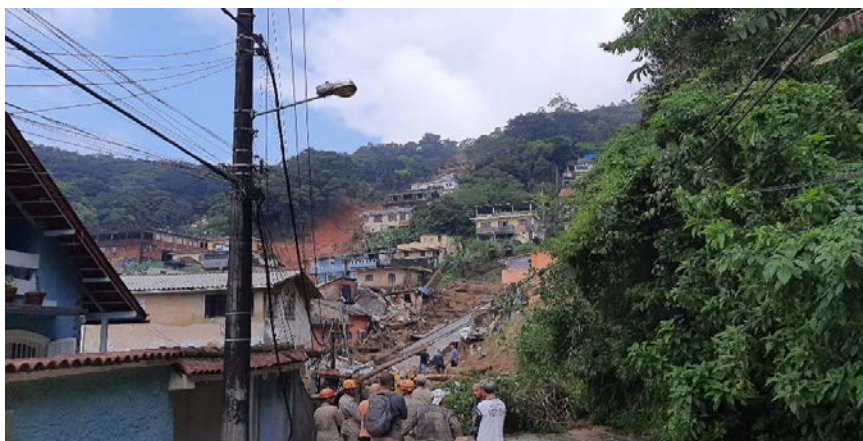
Figura 13 - Imóveis destruídos pelos deslizamentos ocorridos na região da Vila Felipe.
