# ANÁLISE GEOAMBIENTAL DA REGIÃO DE MARÍLIA, SP: SUSCETIBILIDADE A PROCESSOS EROSIVOS FRENTE AO HISTÓRICO DE OCUPAÇÃO DA ÁREA

**RESUMO** – A região de Marília situa-se no Planalto Ocidental Paulista, e compreende um substrato formado por rochas do Grupo Bauru (Cretáceo Superior), recobertas, localmente, por sedimentos neocenozóicos que incluem terraços aluviais pleitocênicos, aluviões atuais, colúvios e regolitos arenosos espessos, fruto de alteração pedogenética. Em termos geomorfológicos destacam-se duas grandes superfícies planálticas: a de cimeira (P1), representada pelo Planalto de Marília, e a rebaixada (P2), ambas em processo de dissecação. Esta região foi ocupada de forma intensa a partir de 1920, com desmatamento acelerado, seguido da implantação de lavouras de café, algodão, amendoim e milho. O desmatamento executado, aliado à suscetibilidade natural do substrato à erosão, e o desrespeito à capacidade de suporte do solo, conduziram à degradação da área por processos acelerados de dinâmica superficial. A análise geoambiental executada permitiu identificar que os materiais mais suscetíveis a sofrerem processos erosivos são, nas encostas, os solos residuais do substrato are

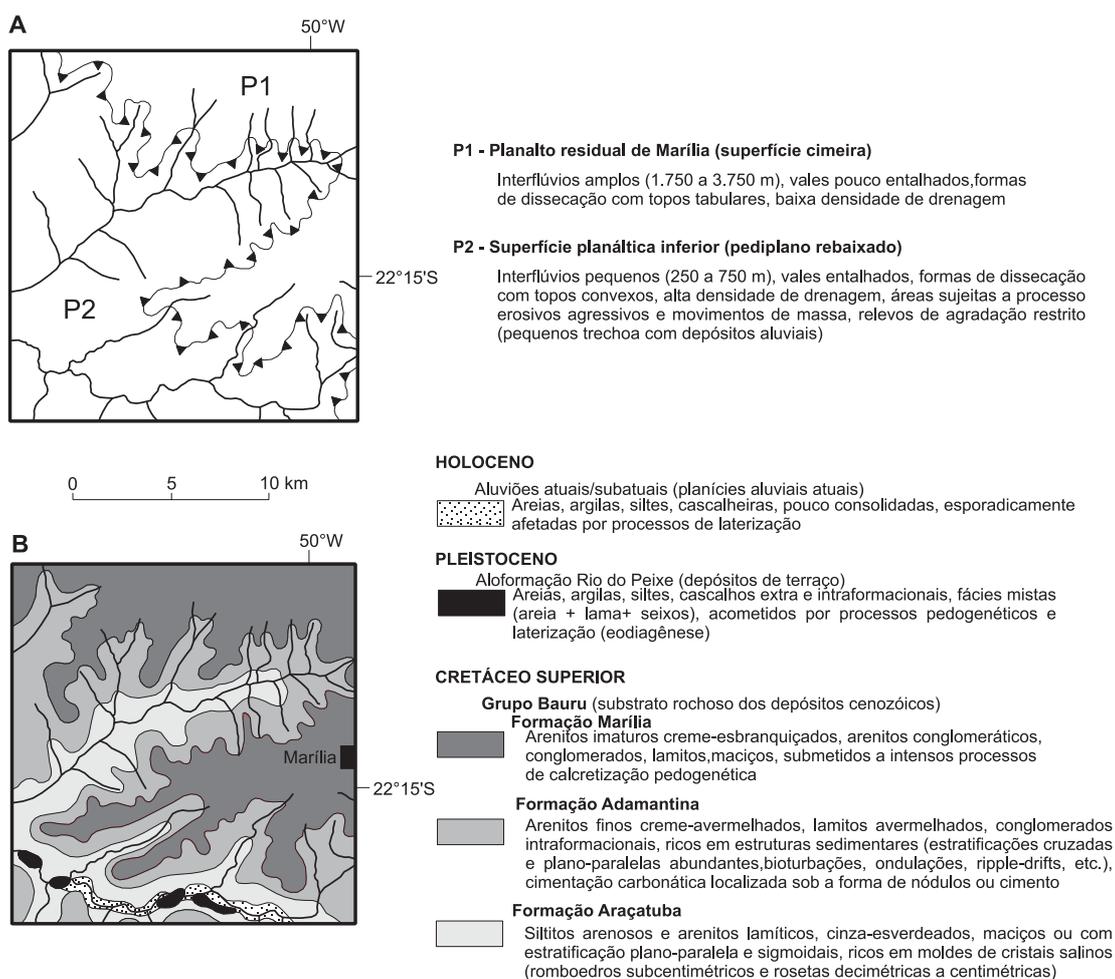
**FIGURA 2.** Esboços geomorfológico (A), baseado em Ross & Moroz (1997), e estratigráfico (B), segundo Etchebere (2000), da área de estudo.

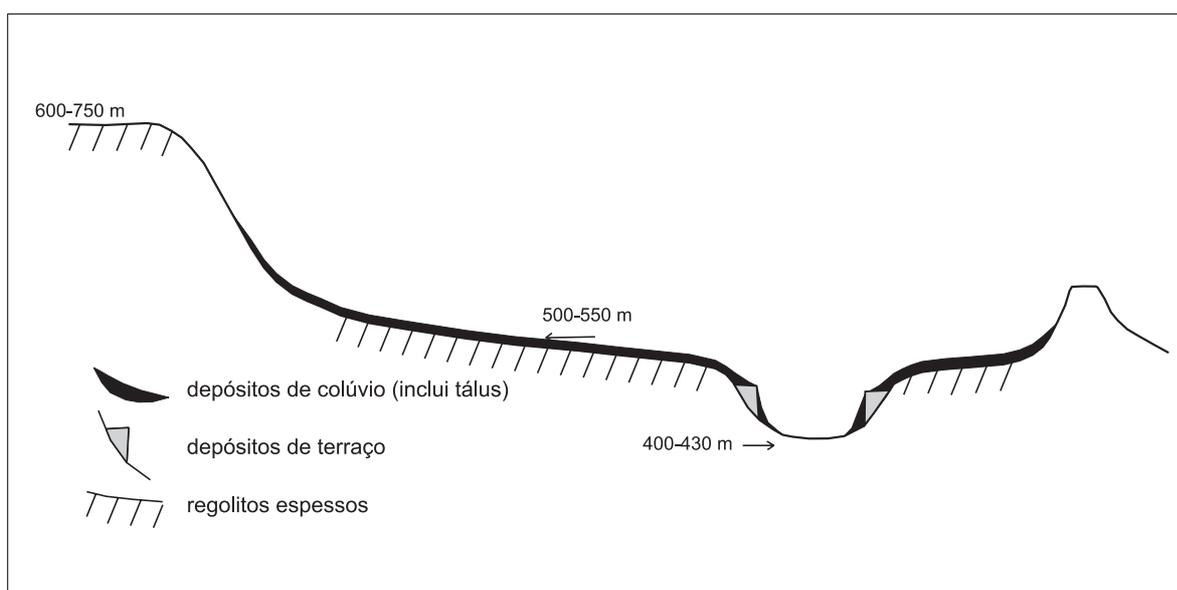
- *Coberturas pedogênicas* (Regolitos espessos da Figura 3) – Predominam no contexto das super-

**FIGURA 3.** Seção geológica-geomorfológica esquemática da área de estudo (Etchebehere, 2000).

Os depósitos cenozóicos, por sua vez, mostram uma razoável conexão com a conformação maior do relevo, conforme pode ser observado na Figura 3. Esses depósitos incluem:

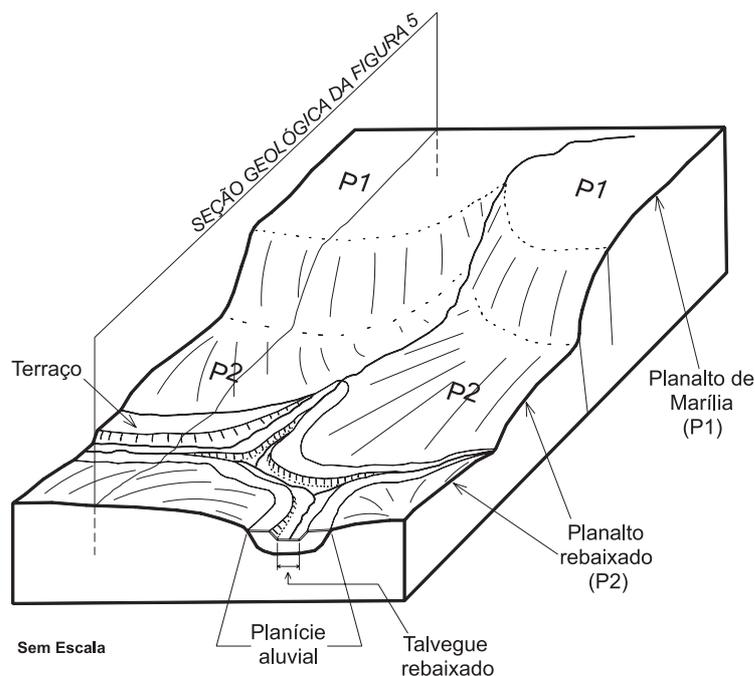
**FIGURA 4.** Bloco-diagrama delineando as principais feições geomorfológicas da área de estudo.

O bloco-diagrama da Figura 4, complementado pela seção geológica da Figura 5, ilustra, de modo

sintético, o panorama geológico-geomorfológico das microbacias da área de estudo, com destaque para as feições geomórficas básicas (superfícies planálticas [ou pedimentos], escarpa de planalto, faixa de terraços e

planícies aluviais recentes) e para o tipo e espessura relativa dos solos e dos depósitos sedimentares cenozóicos. As Fotos 1 a 4 ilustram os diversos aspectos aqui tratados e serviram de base para a elaboração das referidas figuras.

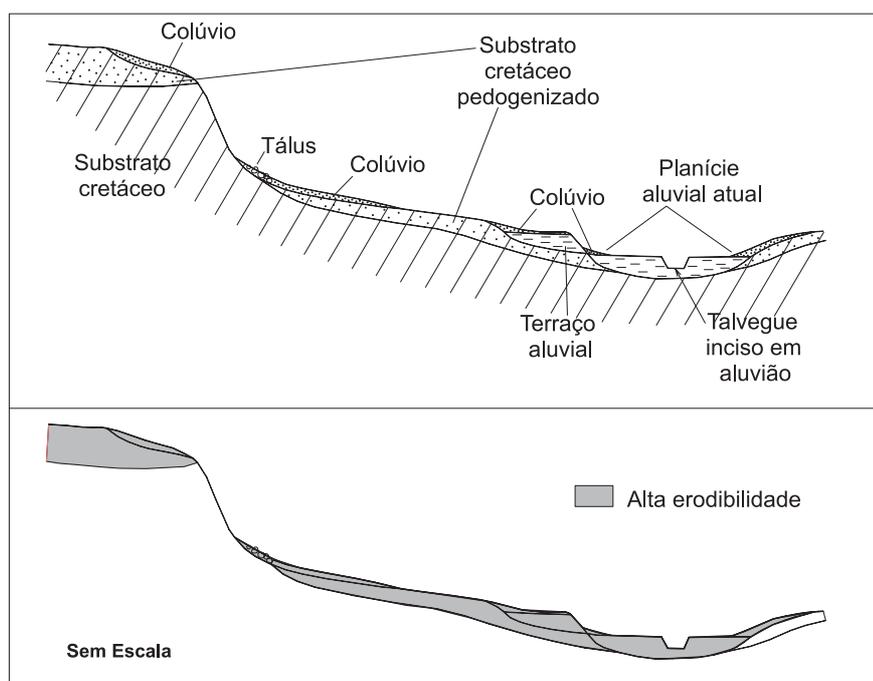
**FIGURA 5.** Seção geológica mostrando os principais tipos de depósitos sedimentares e mantos regolíticos e os setores de maior erodibilidade na área de estudo.

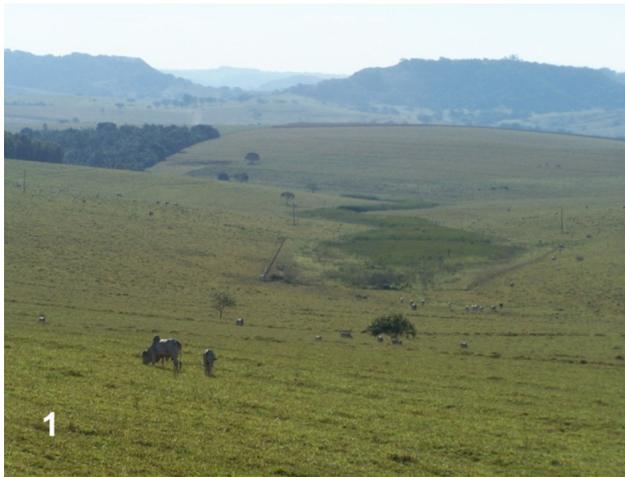
**FOTO 1.** Panorama representativo do contexto geomorfológico da área de estudo, mostrando, ao fundo, as escarpas do Planalto de Marília (P1) e, em primeiro plano, o relevo colinoso característico da superfície planáltica rebaixada, incluindo fundos de vale chatos. Vista rumo norte a partir do ponto de coordenadas UTM 594.739 – 7.537.564.

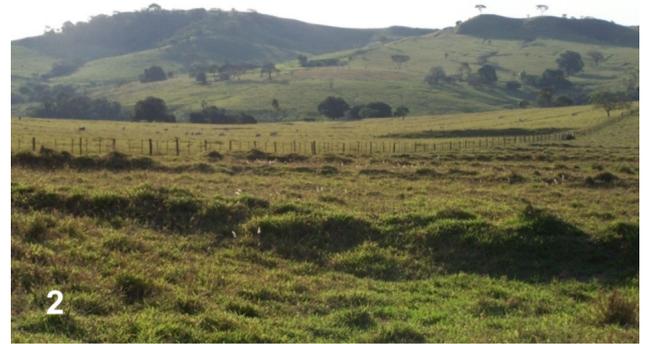
**FOTO 2.** Fundo de vale suave, próximo à zona de cabeceira de microbacia, no sopé da escarpa do Planalto de Marília. Notar, na meia-encosta, cicatrizes de erosão, estabilizadas pelo revestimento de gramíneas. Ponto de coordenadas UTM 596.476 – 7.535.996.

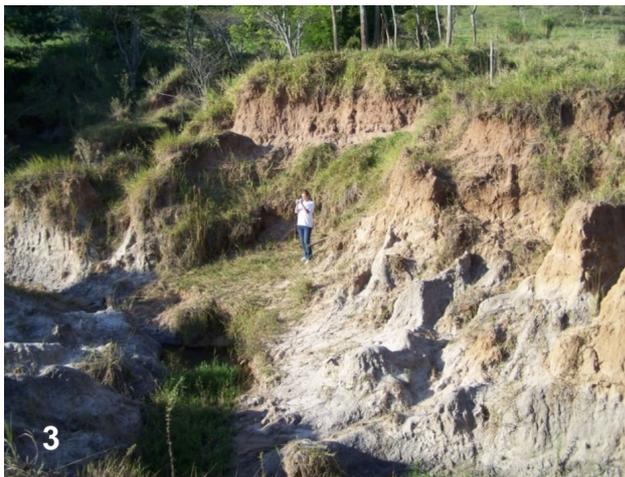
**FOTO 3.** Paredes de “boçoroca de drenagem” (senso Cruz, 2001) desnudas, caracterizando zona de erosão ativa, com recuo, rumo montante, da feição erosiva. Ainda é possível notar a antiga superfície de fundo de vale chatto. Ponto de coordenadas UTM 597.590 – 7.535.996.

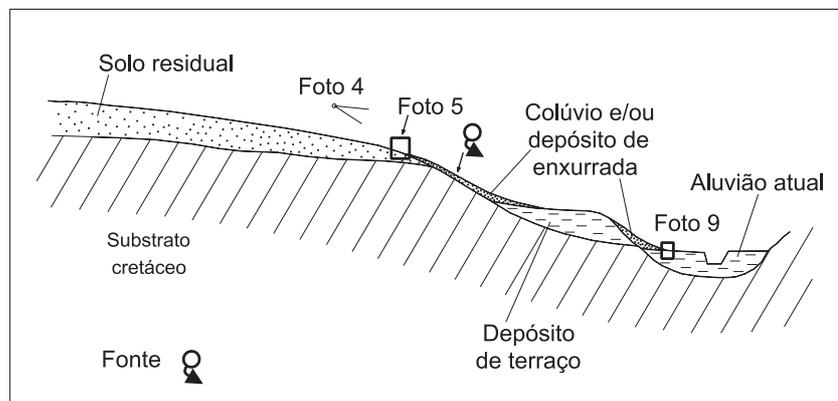
**FIGURA 6.** Típico perfil geológico no âmbito da superfície P2.

A Figura 6 ilustra um perfil geológico típico da área de estudo, com destaque para as unidades de maior

erodibilidade, que compreendem depósitos sedimentares incoesos ou de baixa coesão, como os alúvios e os colúvios, e os regolitos arenosos maciços, espessos, de alta permeabilidade, que caracterizam os solos residuais desenvolvidos nas superfícies planálticas, tanto no alto do Planalto de Marília (P1) quanto na superfície pedimentar nele engastada (P2).

Nas porções mais afastadas dos sopés da escarpas do Planalto de Marília, o quadro erosivo diagnosticado pode ser sintetizado na Figura 6, a qual esquematiza os aspectos básicos que controlam a suscetibilidade dos solos e sedimentos. As Fotos 4, 5 e 9 auxiliam no entendimento desses aspectos e têm seus ângulos e/ou coberturas demarcadas *grosso modo* na referida figura.

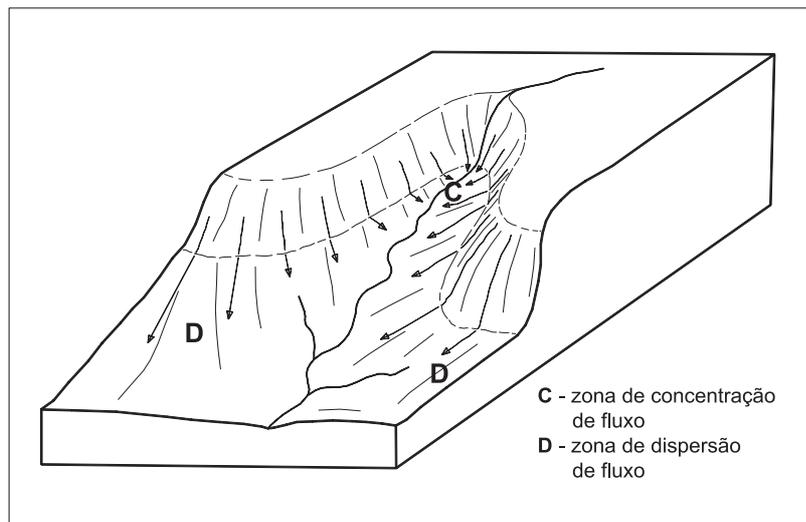
**FIGURA 7.** Bloco-diagrama mostrando as zonas de concentração e de dispersão de águas de superfície no sopé da escarpa do Planalto de Marília.

Conquanto os solos residuais (“coberturas pedogênicas”) se façam presentes tanto na superfície P1 (Planalto de Marília) quanto na superfície P2 (pedimento engastado) e sejam similares em termos texturais e em espessura, percebe-se que os processos erosivos tendem a ser mais frequentes na superfície planáltica rebaixada, em especial nas faldas do Planalto de Marília. Este fato decorre da concentração do fluxo pluvial e do aumento da velocidade das enxurradas e correntes, com o conseqüente incremento no poder erosivo desses agentes (Figura 7).

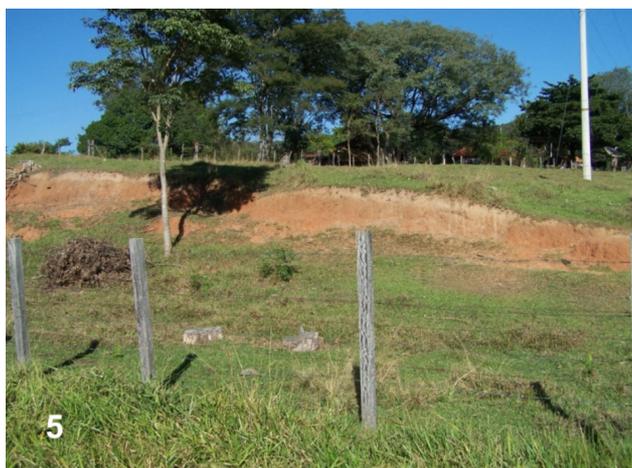
**FOTO 5.** Solo residual marrom-avermelhado da Formação Adamantina recoberto por delgado lençol de areias esbranquiçadas (depósito de enxurrada). Ponto de coordenadas UTM 591.777 – 7.543.586.

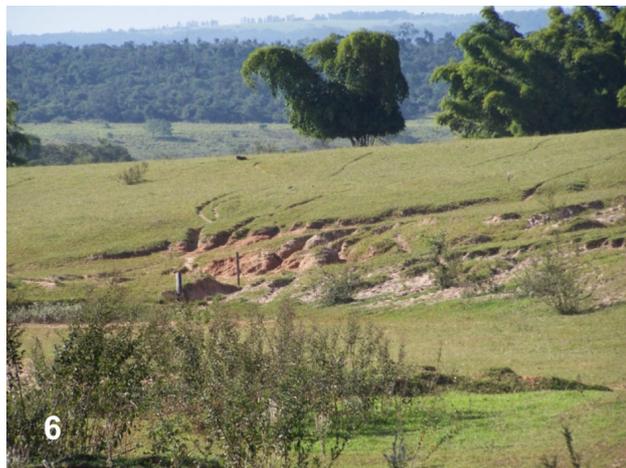
**FOTO 6.** Sulcos de erosão em área de pastagem condicionados por trilhas de gado. O material esbranquiçado refere-se a sedimentos arenosos transportados por enxurradas. Ponto de coordenadas UTM 591.777 – 7.543.586.

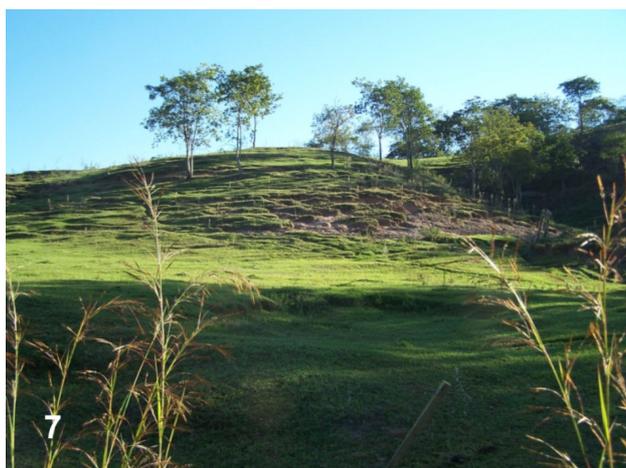
**FOTO 7.** Sulcos de erosão em área de solo exposto em ruptura de declive, condicionados pela concentração de trilhas de gado. Ponto de coordenadas UTM 591.594 – 7.545.560.

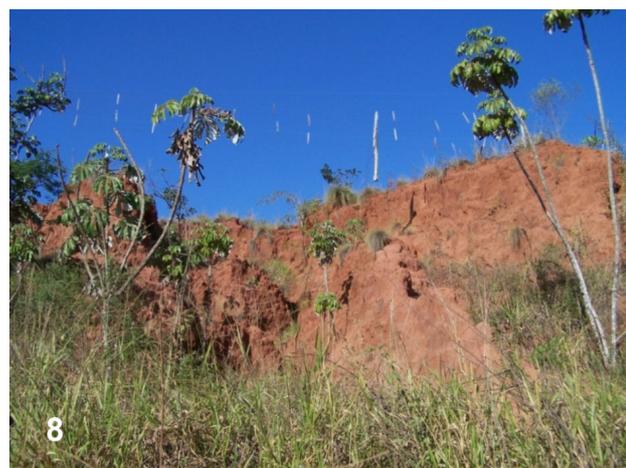
**FOTO 8.** Intenso ravinamento em lateral de estrada rural. A cerca suspensa indica a antiga linha de superfície do terreno original. O material erodido corresponde a solo residual arenoso da Formação Adamantina. Proximidades da estação de captação de água da Prefeitura Municipal de Marília no Rio do Peixe.

Secundariamente, os depósitos de terraço da Aloformação Rio do Peixe, que ocorrem de modo descontínuo nas baixas vertentes dos vales, podem ser alvo de erosão. Os sulcos, ravinas e voçorocas tendem a incidir em quebras de relevo, ou rupturas de declividade, tendo por “gatilho” para sua implantação, geralmente, as estradas e as trilhas de pisoteio de gado, conforme pode ser visto nas Fotos 8 e 9.

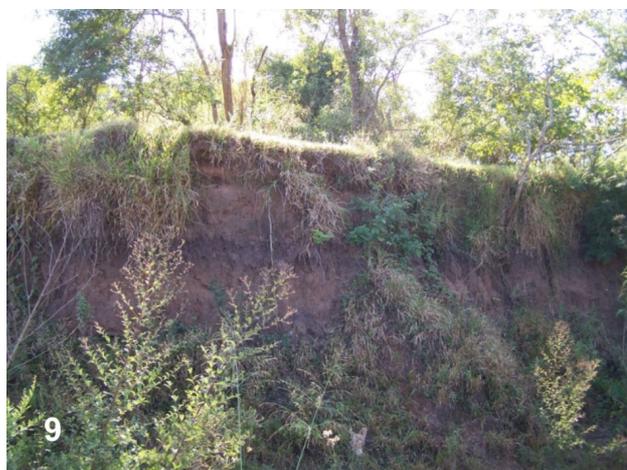
**FOTO 9.** Depósito aluvial próximo a cabeceira de drenagem, com topo marcado por argila acinzentada, recoberta por depósito arenoso de enxurrada, interpretado como fruto da colonização acelerada da área, a partir de 1920. Ponto de coordenadas UTM 600.165 – 7.545.790.

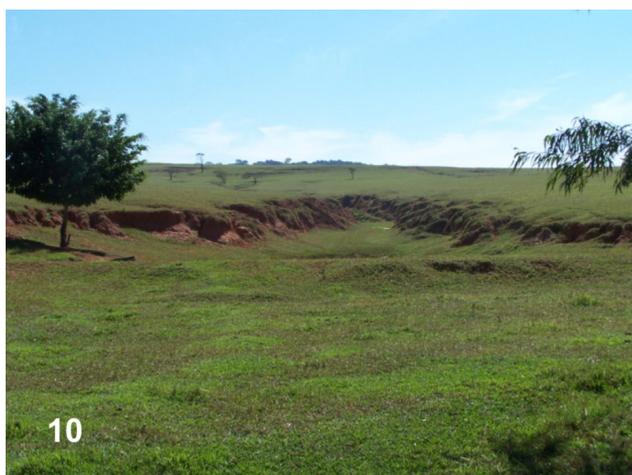
**FOTO 10.** Antiga ravina, ora estabilizada, com fundo e paredes revestidas por grama (área de pastagem). Ponto de coordenadas UTM 591.578 – 7.541.105.

Em linhas gerais, as Fotos 10 e 11 ilustram áreas que foram focos de erosão e/ou assoreamento e que hoje se encontram estabilizadas, em grande parte por processos de revegetação (substituição de lavouras por pastagens) e por medidas de trato adequado do solo. Por outro lado, a Foto 12 mostra que ainda remanescem processos de erosão e assoreamento, mostrando que a suscetibilidade natural do manto regolítico não deve ser subestimada. Mesmo em áreas estabilizadas de alguns anos deve haver monitoramento contínuo dos processos de dinâmica superficial e ação corretiva imediata onde se constate a retomada de erosão. Entende-se que essas medidas devam ser objeto de interesse tanto dos donos das terras ou seus arrendatários quanto de instituições públicas de gerenciamento do uso do solo.

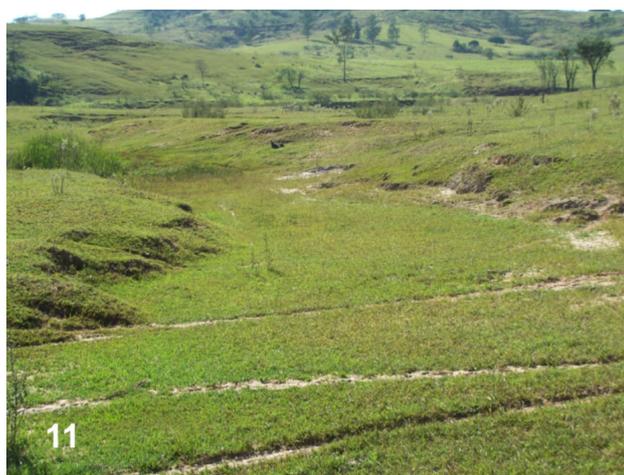
**FOTO 11.** Marcas de erosão em fundo de vale e em encostas, praticamente estabilizadas pelo revestimento de grama e por terraceamentos. Notar o antigo perfil do vale, em época pré-erosão. As trilhas de gado são as únicas superfícies de exposição direta do solo. Ponto de coordenadas UTM 591.777 – 7.543.586.

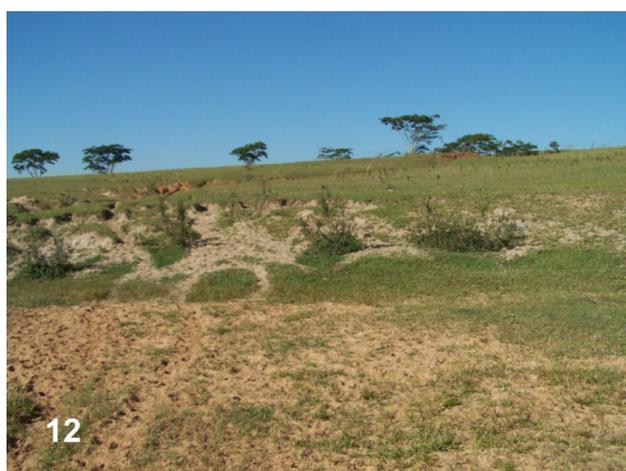
**FOTO 12.** Remanescentes de processos erosivos e de assoreamento de talvegue em área de pastagem. Ponto de coordenadas UTM 591.777 – 7.543.586.

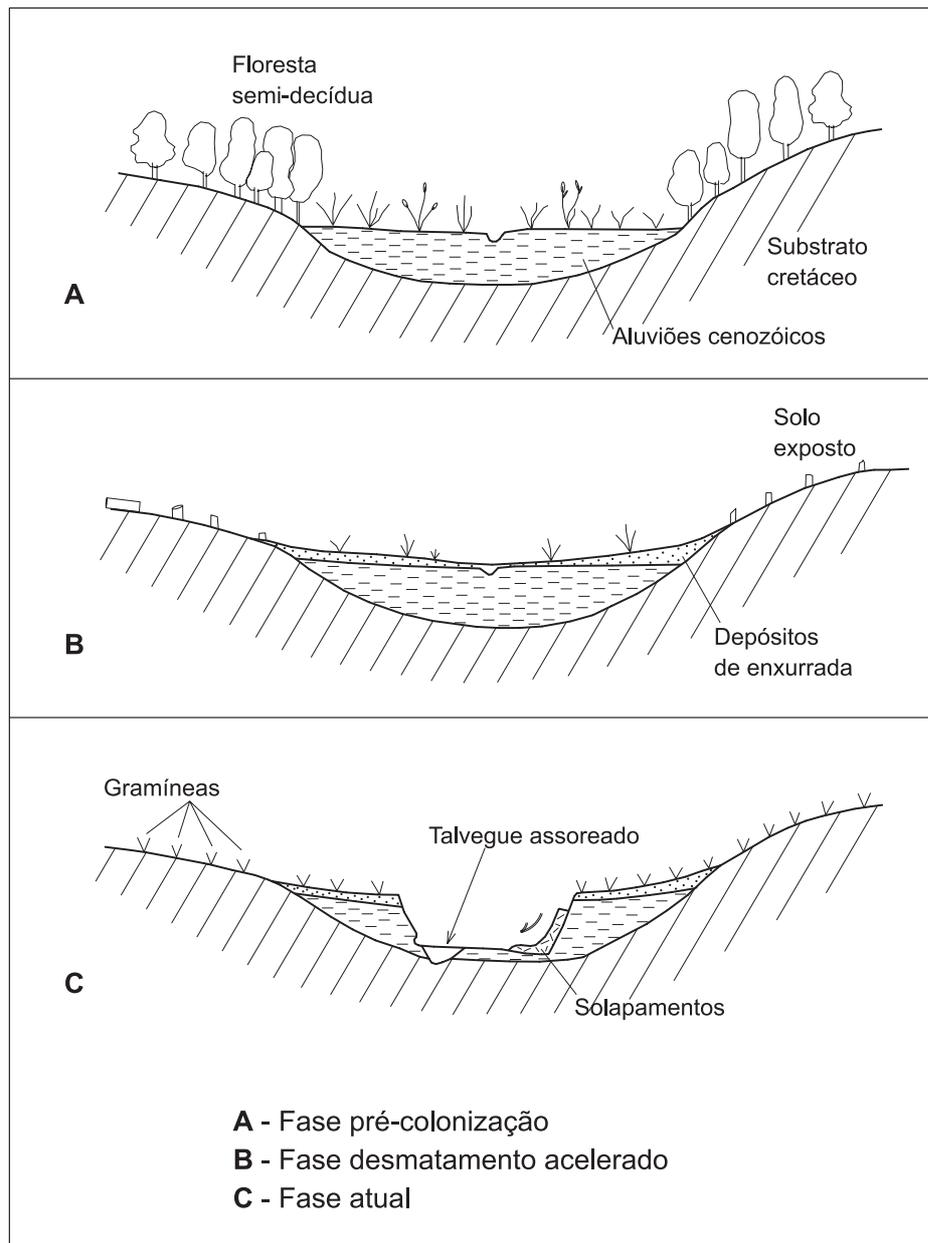
**FIGURA 8.** Esquema de evolução da paisagem de fundo de vale na área de estudo durante o último século.

A evolução da paisagem da área aqui estudada na última centena de anos encontra-se sintetizada na Figura 8, destacando-se três cenários subseqüentes, quais sejam:

primária, os terrenos expostos foram objetivo de intensa erosão, com formação de incontáveis sulcos, ravinas e voçorocas, cujas cicatrizes remanesçam, ainda hoje, na paisagem. A imensa carga sedimentar gerada entulhou a rede de drenagem, assoreando os canais e mantendo as planícies aluviais (depósitos de enxurrada, que incluem detritos de natureza antropogênica, tais como madeira aparelhada, cacos de vidro, fragmentos de cerâmica etc.), sob a forma de depósitos que podem ser rotulados de “tecnogênicos” no sentido apregoado por Oliveira (1994). Este cenário corresponde à situação “B” mostrada na Figura 8; e

solapamentos e desbarrancamentos. Boa parte dos talvegues continua assoreada, inclusive por detritos de origem urbana. O cenário atual é simplificado na situação “C” da Figura 8.
