DINÂMICA DE SEDIMENTAÇÃO ATUAL NA PONTA DO CAMAROEIRO, PORÇÃO NORTE DA ENSEADA DE CARAGUATATUBA, SP

Alessandro FARINACCIO & Moysés Gonzalez TESSLER

Instituto Oceanográfico, Universidade de São Paulo. Praça do Oceanográfico, 191 – Cidade Universitária, Butantã. CEP 05508-900. São Paulo, SP. Endereços eletrônicos: alfageo@usp.br; mgtsesle@usp.br.

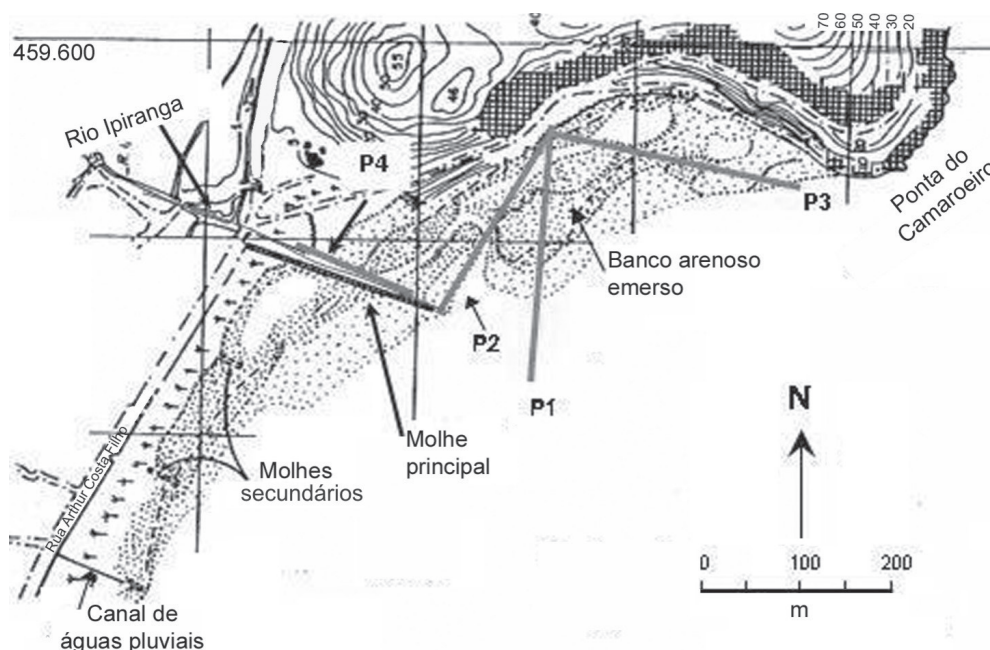
FIGURA 2. Localização e posicionamento de 4 perfis praias levantados.

Quatro perfis foram levantados na área, três sobre o banco arenoso emerso, junto à Ponta do Camaroeiro (P1, P2 e P3) e um deles junto à margem do Rio Ipiranga (P4) (Figura 2, Foto 1).

O perfil P-1 passa transversalmente pelo banco arenoso emerso e se prolonga para a área submersa. Podem ser distinguidos três compartimentos distintos ao longo do perfil (Figura 2). Ao longo da superfície do perfil, junto à porção mais próxima do continente (0 m), foi observado um rebaixamento topográfico caracterizado pela seção transversal de um canal interno formado pela entrada da maré em situações de maré alta, a qual contorna o banco arenoso emerso. Em seguida, ao longo do perfil se desenvolve um segundo compartimento caracterizado por uma elevação na topografia do perfil, correspondendo à porção mediana do banco que permanece sempre emerso.

Os compartimentos atravessados são os mesmos que do perfil anterior, ou seja, o canal interno, a porção mediana emersa do banco e o canal externo. Nas proximidades do molhe principal o perfil atravessa uma pequena baía aqui denominada compartimento 4 (Figura 2).

No perfil P3, locado em ângulo de 77° à esquerda do perfil P1, rumo ao costão rochoso do Morro do Camaroeiro, também são identificados os três compartimentos observados ao longo do perfil P1. O perfil cruza a porção da praia localizada entre o canal externo e o costão rochoso, sendo que este trecho do perfil foi denominado de compartimento 5.

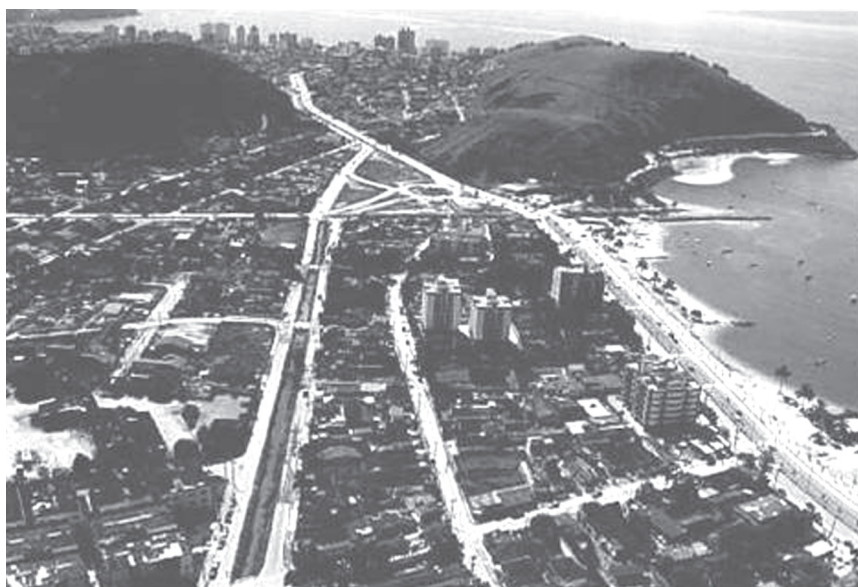
FOTO 1. Vista panorâmica da área da Ponta do Camaroeiro na porção norte da Enseada de Caraguatatuba. Notar estruturas rígidas perpendiculares à linha de costa e a sua interferência no transporte e distribuição de sedimentos.

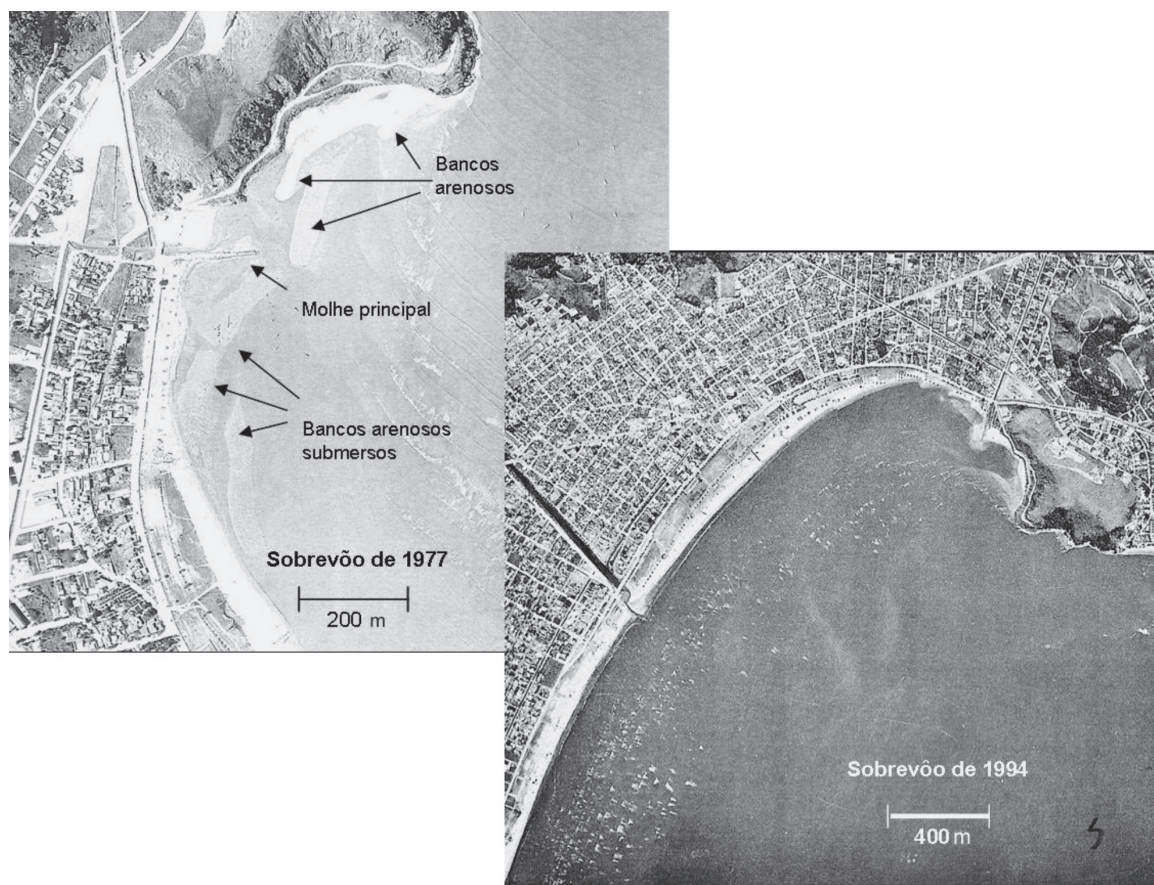
PRANCHA 1. Exemplos de duas fotos aéreas, a primeira do sobrevôo de 1977 em escala original de 1:8000, e a segunda do sobrevôo de 1994 em escala original de 1:25.000. Observar na de 1977 o arranjo espacial de três bancos arenosos emersos e outros três submersos. Ressaltam-se nestas fotos aéreas as diferentes situações do banco arenoso emerso junto à Ponta do Camaroeiro: em 1977 ele apresentava-se mais estreito e não unido ao molhe do Rio Ipiranga, e em 1994 o banco mostrava-se unido ao molhe e ao continente.

A análise das seqüências de fotos aéreas da área de estudo mostrou situações diferenciadas ao longo dos anos, como exemplificado na Prancha 1.

Nas fotos aéreas obtidas em 1977 em escala 1:8.000 estão presentes três bancos arenosos emersos e outros três submersos.

recobrimdo quase toda a planície costeira emersa (Prancha 1). A morfologia da linha de costa foi modificada pela ação antrópica de forma marcante, fato decorrente da construção dos molhes e do aterro da avenida da praia, que favoreceu um escalonamento e recorte mais acentuado da linha de costa. O acúmulo de sedimentos no lado norte do molhe principal (enrocamento do Rio Ipiranga) gerou um alargamento da praia até que ocorresse coalescência entre o continente e o molhe. Observa-se, no entanto, que os sedimentos já não são barrados e contornam a ponta externa do molhe. Os molhes menores estão associados à erosão que se observa rumo ao sul da linha de costa, e à deficiência de areia no sistema de deriva litorânea entre o segundo e terceiro molhes devido ao barramento na porção norte dos molhes rumo ao sul; em condições de maré alta, não há faixa de areia e as águas do mar entram em contato direto com os muros de proteção da avenida litorânea (Av. Dr. Arthur Costa Filho).
