ANÁLISE DA INSTABILIDADE DE UMA ENCOSTA LOCALIZADA NA ÁREA URBANA EM SANTA CRUZ DO SUL, RS

RESUMO – Este trabalho apresenta um estudo sobre uma encosta urbana instável situada na cidade de Santa Cruz do Sul, Rio Grande do Sul. A encosta está localizada na parte nordeste da cidade, onde várias moradias têm sido afetadas por movimentos de solo. A área total afetada é de aproximadamente oito hectares. A base da encosta é constituída por siltitos vermelhos da Formação Santa Maria recobertos por um colúvio de espessura variável. Instrumentos de monitoramento de campo foram instalados e apresentaram uma boa relação entre deslocamentos da encosta e picos do nível piezométrico. Análises de estabilidade foram realizadas, usando-se parâmetros de resistência ao cisalhamento de ensaios de cisalhamento direto e triaxiais. Fatores de segurança obtidos, na análise, foram próximos da unidade, apresentando alguma variabilidade. Uma análise das patologias nas construções causadas pelo movimento da encosta também foi procedida, empregando-se dados obtidos de uma inspeção visual e entrevistas, as quais indicaram uma extensa área lateral na encosta e que se encontra sujeita a movimentos.

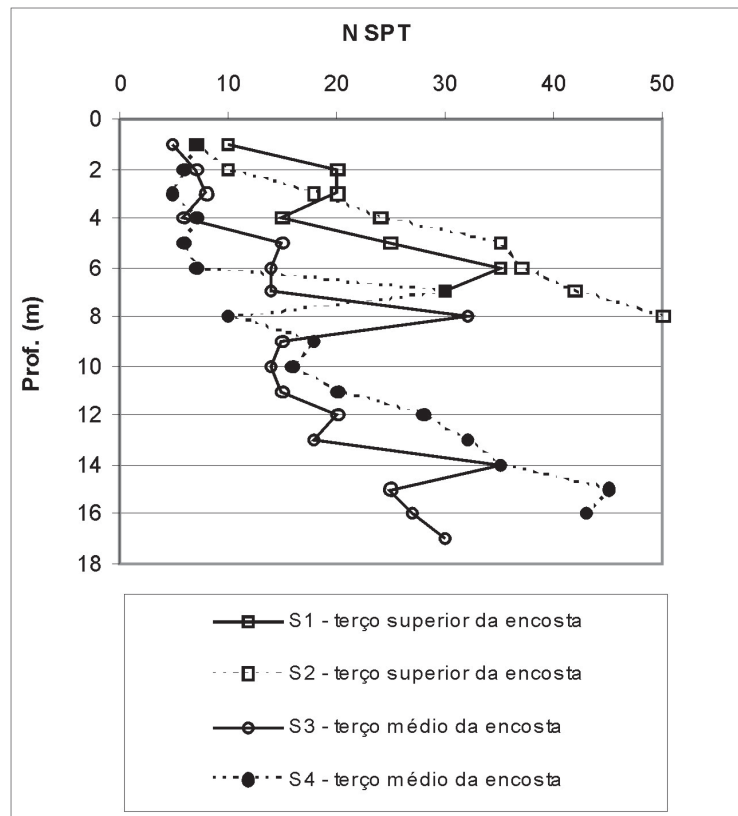
FIGURA 4. Resultado típico de ensaios penetrométricos (NSPT = número de golpes).

O solo coluvionar possui uma textura variável desde siltoso a arenoso com uma fração argila inferior a 30%. Esta camada apresenta média a baixa plasticidade ($w_l < 50\%$) com N_{SPT} de 5 a 10 golpes,

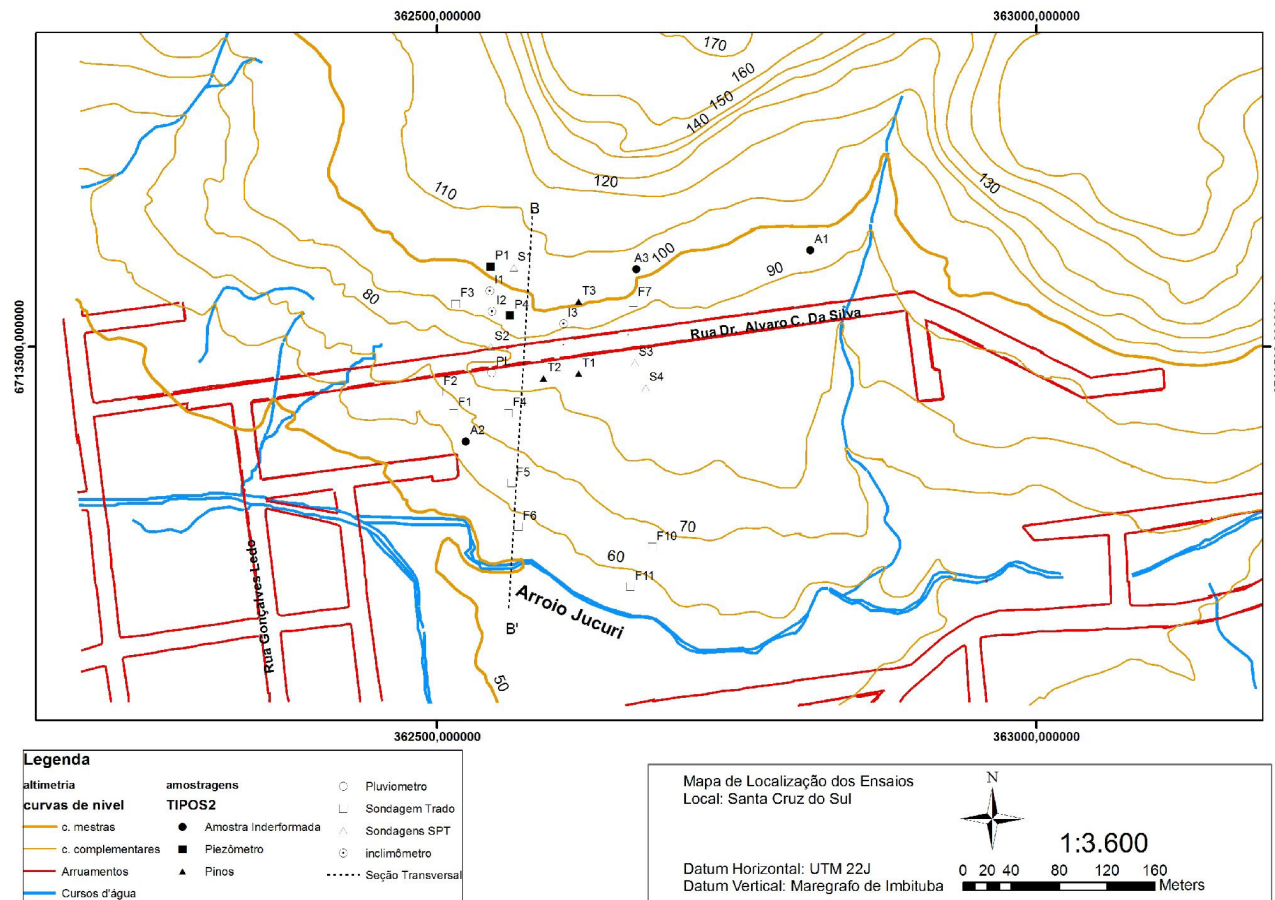
FIGURA 5. Localização das sondagens e instrumentos de monitoramento.

com matacões e blocos de arenito e rocha vulcânica, principalmente na parte superior da encosta (sondagens S1 e S2). A Figura 5 contempla os locais das sondagens, coletas de amostras e instrumentação da encosta.

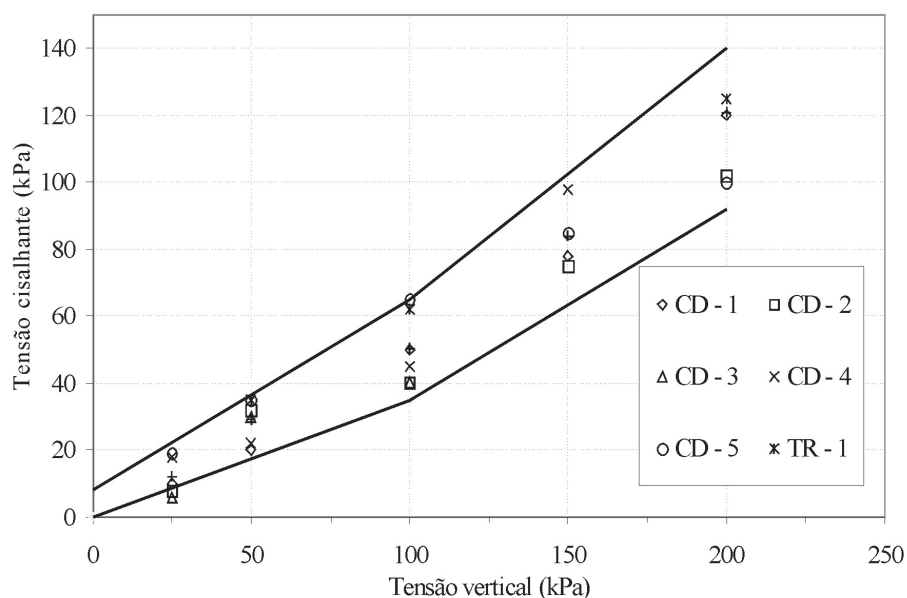
FIGURA 6. Envoltórias de resistências para o solo coluvionar.

5x10 cm também foram realizados. Os resultados dos ensaios de cisalhamento direto em todos os corpos de prova não evidenciam ocorrência de pico de ruptura (ou perda de resistência após o pico). Observa-se que os materiais coluvionares mantêm um nível de tensão cisalhante para vários níveis de deslocamento da caixa de cisalhamento, sendo a ruptura definida em função do deslocamento. As variações volumétricas apresentaram apenas comportamento compressivo. A Figura 6 traz as tensões cisalhantes máximas obtidas, nestes ensaios, para toda faixa de variação de tensões normais aplicadas. Verifica-se claramente que as envoltórias não são lineares e, para tensões normais superiores a 100 kPa, as envoltórias de resistência passam pela origem, apresentando um intercepto coesivo (c) nulo e um ângulo de atrito interno (Φ) entre 25 e 34°.
